## EVALUASI KELAYAKGUNAAN RERUNTUHAN BANGUNAN SEBAGAI KOMPONEN REKONSTRUKSI HUNIAN PASCAGEMPA 2018 DI PALU

**Andi Karina Deapati<sup>1</sup>**

<sup>1,2,3</sup> Universitas Hasanuddin, Makassar, Indonesia

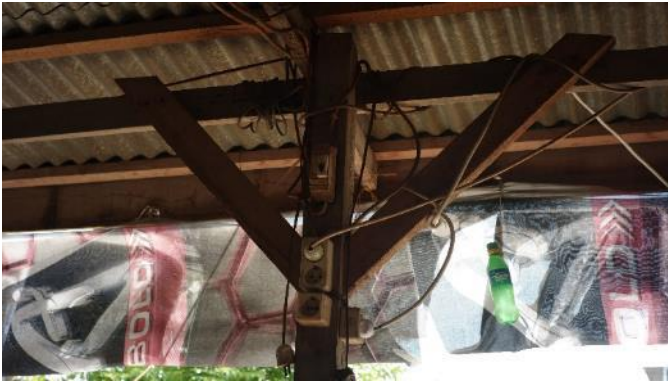
**Gambar 5. Bagian 3 Rumah 1**  
(Sumber: survei, 2021)

Rumah ini dibuat 2 bulan saja pakai alat-alat yang ada di situ (Gambar 3), tapi masih rangka. Biar orang-orang lihat dulu, siapa tahu ada yang mau bantu. Rangka-rangkanya dari kayu-kayu hanyut. Arkom datang membantu, kasih 40 seng dan kalsiboard (Gambar 5 dan Gambar 7).

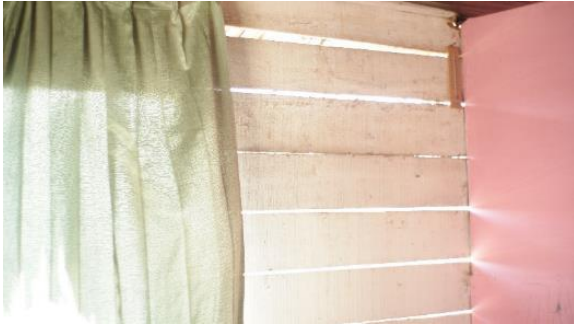
**Gambar 9. Bagian 1 Rumah 2**  
(Sumber: survei, 2021)

Ini rumah sebenarnya adem karena banyak ventilasi di dinding (Gambar 9). Tapi mulai bocor-bocor atapnya (Gambar 10), kalau ada yang mau bantu alhamdulillah. Itu di depan saja pakai daun kelapa (Gambar 11).

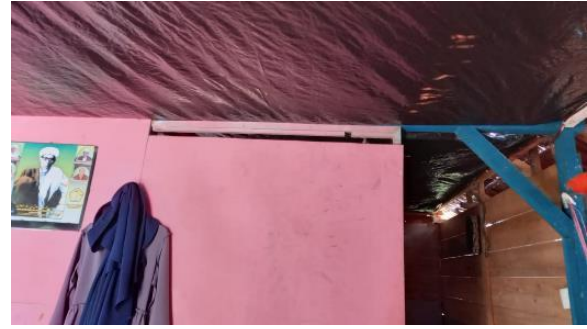
**Gambar 10. Bagian 2 Rumah 2**  
(Sumber: survei, 2021)

Rumah saya dulu ini tinggi. Besar dulu, 4 kamar di bawah, 2 kamar di atas. Ada bagian rumah lama yang dipakai bapak yang tinggal di depan itu (Gambar 4), makanya sama warnanya. Waktu awal ditempati ini rumah tidak ada kamarnya, tidak ada plafonnya, los saja. Ada sisa triplek, baru dibikin kamar (Gambar 10). Saya berdua sama suami kerja ini semua.

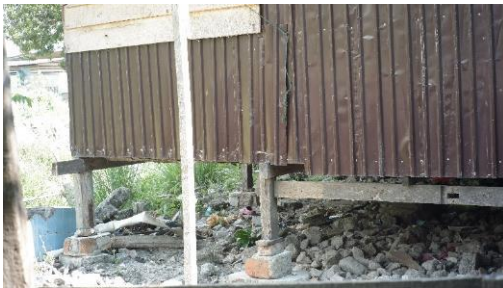
**Gambar 12. Bagian 4 Rumah 2**  
(Sumber: survei, 2021)

Pelihara ikan dulu sebelum tsunami ini tidak ada, usaha baru ini. Ada yang modali, kami bagi hasil. Lumayan suasananya bikin tenang (Gambar 13). Paling cantik memang rumahku di sini. Padahal ini pakai barang-barang hanyut semua, barang bekas. Biar itu batu tumpu diambil-ambil saja yang kira-kira cocok (Gambar 12). Rencana mau bikin kolam buat wisata tapi masih terhambat dana.

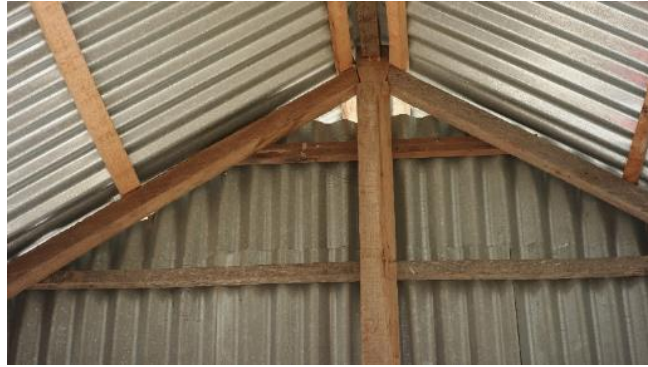
**Gambar 15. Bagian 1 Rumah 3**  
(Sumber: survei, 2021)

Empat hari saja saya di pengungsian, terus pulang kampung. Sampai satu bulan, mulai hilang trauma baru saya kembali lagi. Mumpung masih ada yang bisa dikumpul-kumpul. Itu (balok atap) bekas semua; kalau lebih, dipotong untuk dipakai lagi (Gambar 16). Cuma itu saja tambahannya balok-balok baru (Gambar 15). Tapi nda tau ini semua kayu bekas rumah yang mana. Paku-paku juga ini dikumpul-kumpul saja. Kurangnya baru beli. Waktu itu sudah ada toko bangunan buka. Harganya begitulah (wajar). Biar berkarat, yang masih agak bagus dibeli saja. Saya cuma berdua sama suami waktu itu kerjakan. Belum ada yang rusak ini sejak dibangun. Angin masuk saja, panas di dalam kalau siang makanya saya di luar kan waktu Ibu (tim peneliti) datang. Kalau warnanya ini memang warna didapat saja semua, kecuali pintu-pintu (Gambar 18) saja yang dicat coklat. Dinding sama atap dari Arkom semua (Gambar 17 dan 19) Rencana di depan mau bikin rumah yang agak layak, tapi sedikit-sedikit. Ada uang baru dilanjut.

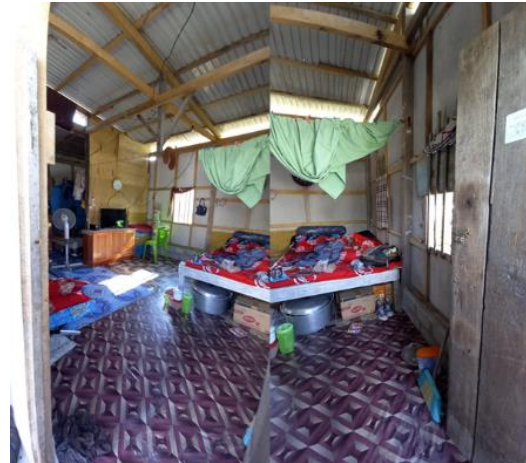
**Gambar 22. Bagian 2 Rumah 4**  
(Sumber: survei, 2021)

Saya mulai bersih-bersih lahan di sini, sambung papan-papan kayu (Gambar 22 dan Gambar 24) terus ada yang datang bantu-bantu desain (orang Arkom) dari Surabaya. Kami gotong-royong bangun ini, mereka yang kasih seng dan kalsiboard sampai jadi. Kami ambil lagi itu batako-batako (paving block) biar ada beda sedikit (Gambar 21), nda kayu semua. Biar kecil ini rumah, yang penting bikin sendiri. Saya nda bisa tinggalkan ini, sudah menyatu jiwa.

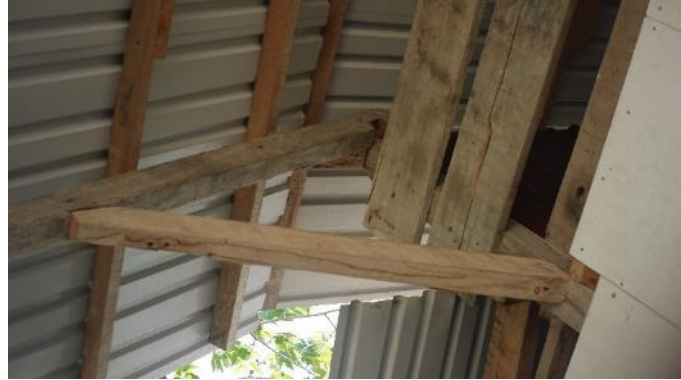
**Gambar 25. Bagian 5 Rumah 4**  
(Sumber: survei, 2021)

Saya di sini sudah dari 1977. Masih dua anakku dulu (total lima anak) waktu awal di Mamboro, sampai sekarang punya cucu. Kenapa (setelah gempa) saya tidak boleh tinggal di sini, kenapa harus mengungsi. Cucuku jauhnya itu dulu jalan ke sekolah, tidak ada kendaraan (umum) waktu itu. Jadi naik sudah saya punya emosi (tidak tahan), saya suruh semua (anak-anak) pergi cari kayu-kayu, yang penting sudah jadi dulu rangka atapnya (Gambar 25). Saya tinggalkan itu pengungsian.

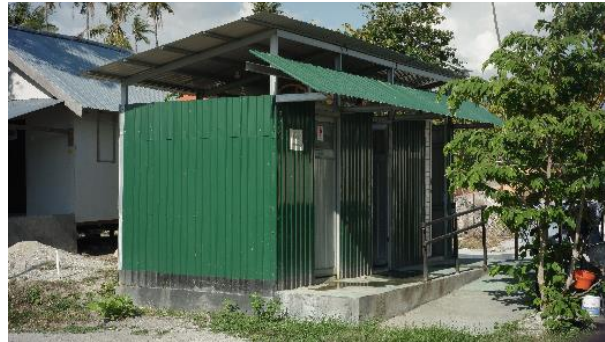
**Gambar 30. Kakus Komunal di Lokasi Penelitian**  
(Sumber: Survei, 2021)

Secara menyeluruh, aspek teknis huntara yang dihuni menunjukkan bahwa komponen-komponen bangunan tersebut cukup layak guna. Beberapa komponen yang tidak dinilai memang tidak pernah ada sejak rumah selesai dibangun, seperti komponen sanitasi dan pembuangan tidak dinilai karena seluruhnya menggunakan material baru dan tidak terdapat di dalam huntara, melainkan milik bersama dan dijaga bersama. Kakus komunal yang terdiri dari 3 bilik itu bahkan memiliki *ramp* untuk pengguna disabilitas dan masih fungsional secara keseluruhan hingga kini (Gambar 30).
