# APLIKASI SISTEM INFORMASI GEOGRAFIS UNTUK MENDETEKSI POTENSI BENCANA TANAH LONGSOR DAN BANJIR BANDANG

*(Studi Kasus: Daerah Aliran Sungai Podi Kabupaten Tojo Una-una Propinsi Sulawesi Tengah)*

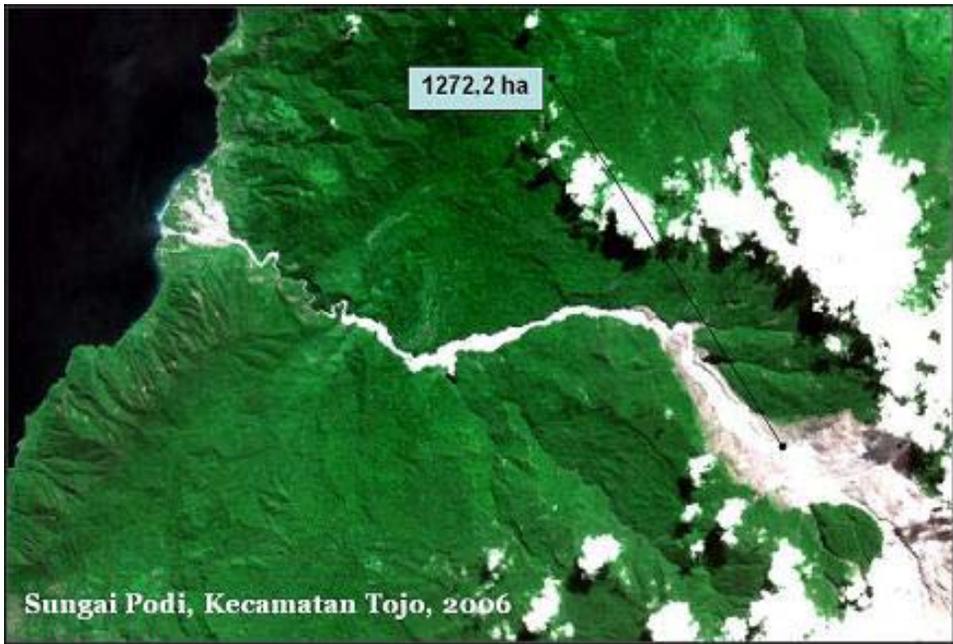
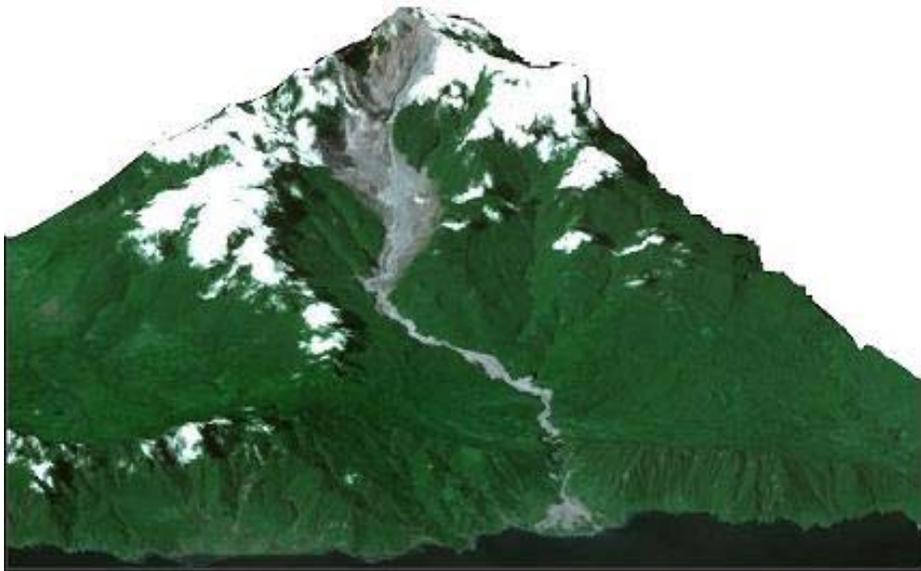
Gambar 4. Hasil Citra Satelit ASTER Pada Aliran Sungai Podi

Hasil citra satelit ASTER pada sepanjang alur Sungai Podi menunjukkan data bahwa: 1) Tutupan vegetasi masih relatif baik, ditandai dengan masih meratanya warna hijau. Semakin gelap warna hijaunya, berarti semakin rapat pula vegetasinya; 2) Telah terjadi kerusakan parah pada tebing sungai di daerah hulu hingga hilir yang ditunjukkan dengan warna cerah. Dengan menggunakan *Software ErMapper 9.0* dihitung luasan daerah tupupan sedimen adalah sekitar 1272,2 Ha (gambar 4.a.); dan 3) Hanya sebagian material kecil yang sudah terbawa hingga hilir, akan tetapi masih banyak yang terdeposisi di bagian hulu.

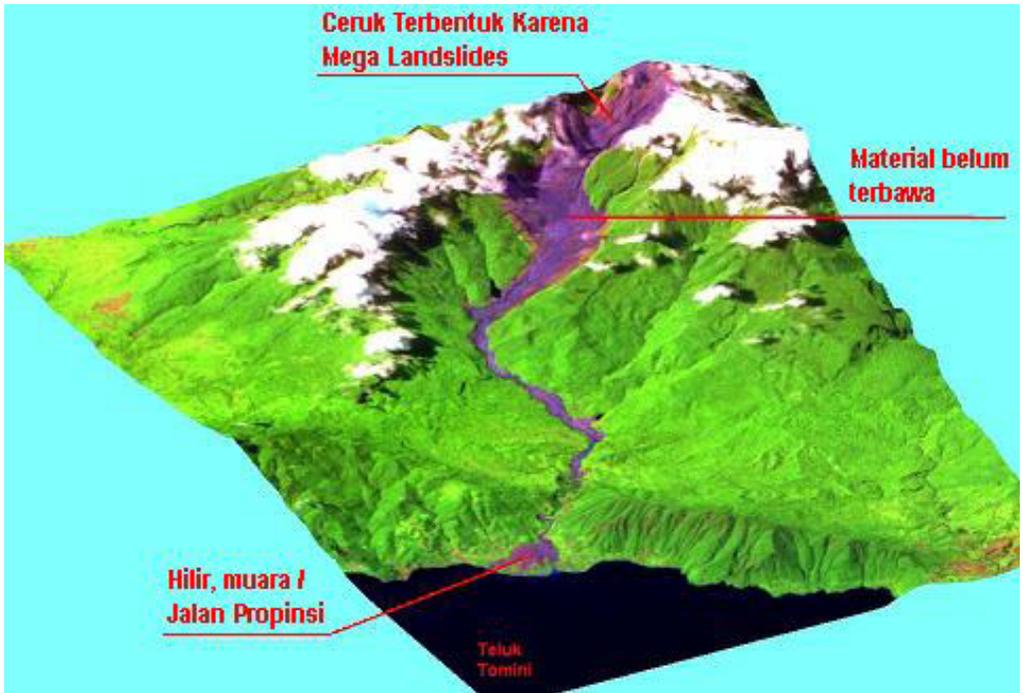
(a) 3D Citra Satelit Das Sungai Podi

Pada gambar 5.(a). ditunjukkan hasil citra satelit kondisi Sungai Podi dan lembah-lembah di atasnya. Pada bagian hulu sungai telah terjadi longoran raksasa yang membentuk ceruk seperti bejana. Bentuk ceruk itulah yang menyebabkan mengapa Sungai Podi cepat sekali banjir, seolah-olah air dan material hanyutan ditampung dalam bejana raksasa dan dilepaskan ke hilir dalam volume yang besar.

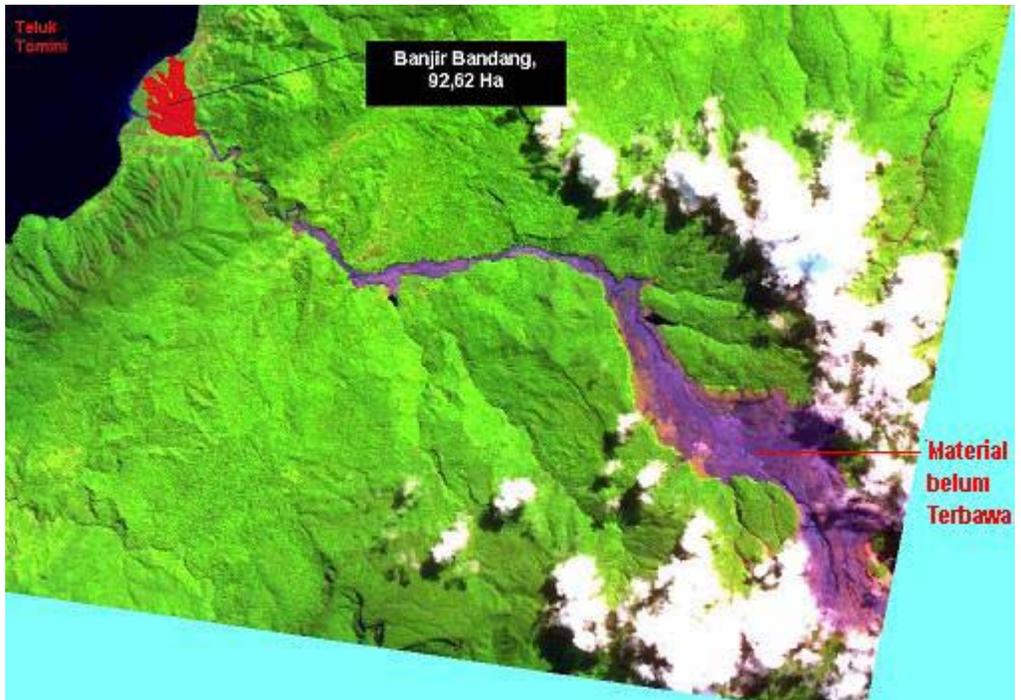
(b) Luasan Area Banjir Bandang dan Material yang Belum terbawa  
Gambar 5. Citra Satelit DAS Sungai Podi

Melalui bantuan *Software ErMapper 9.0* dicoba dihitung pendekatan, luas area pemukiman di bagian hilir yang terimbas banjir bandang yaitu sekitar 92,62 Ha. Penjelasan ini dapat dilihat pada gambar 5.(b)

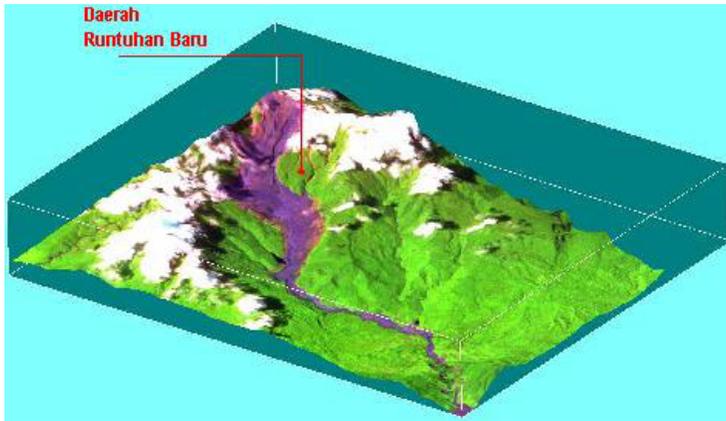
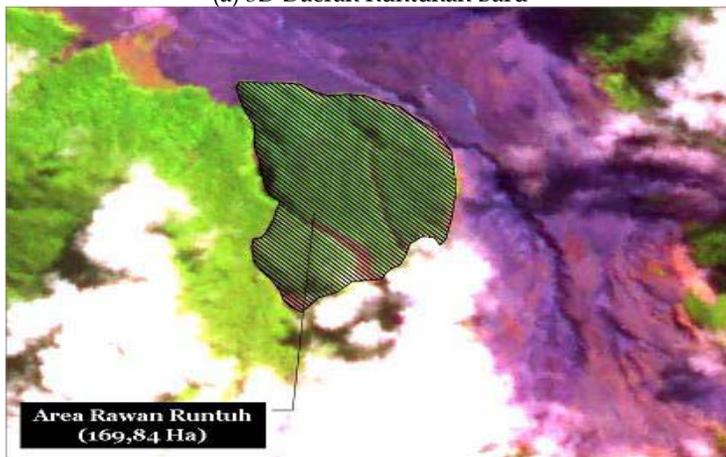
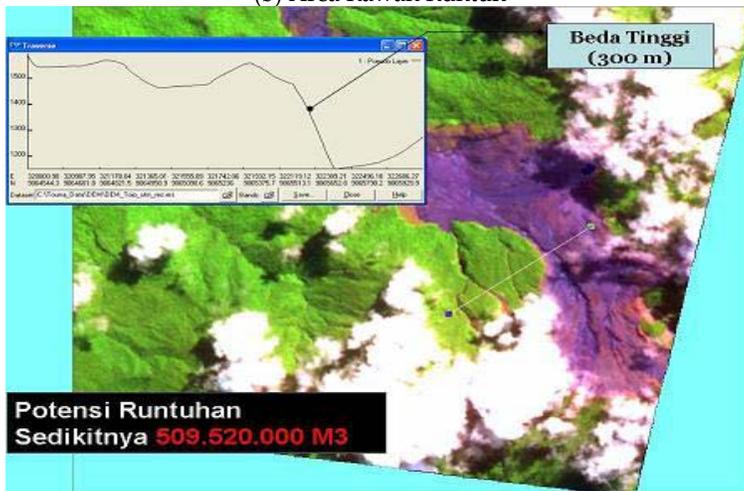
Gambar 6. Citra Satelit Das Sungai Podi Potensi Longsor Susulan

Dari hasil pengamatan citra satelit lebih seksama tampak bahwa telah terjadi runtuh gunung susulan, tetapi belum terbawa air tinggal menunggu waktu saja untuk dibawa turun. Dengan menggunakan *software ErMapper 9.0* dapat dilakukan pendekatan kalkulasi bahwa luasan area rawan runtuh ini mencapai 169,84 Ha. Lereng yang runtuh ini berupa bukit dengan tinggi 300 m dan volume 509.250.000 m<sup>3</sup>.

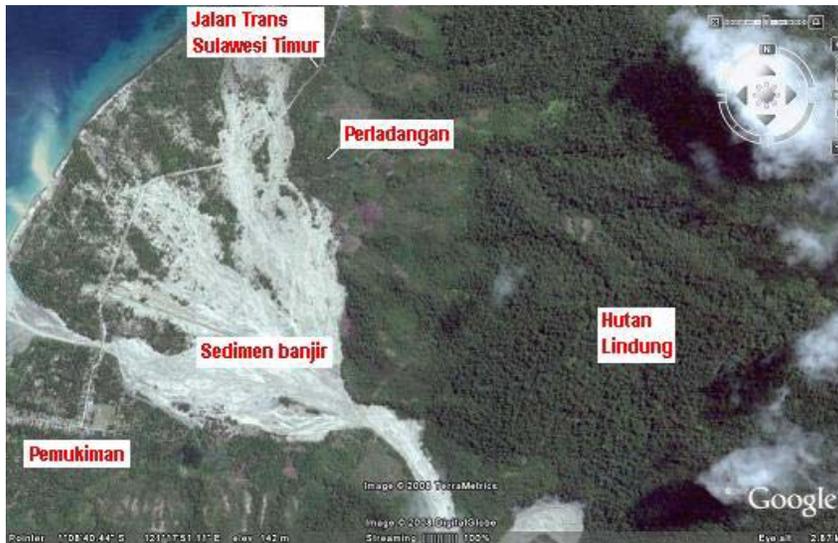
Hasil citra satelit Ikonos menunjukkan vegetasi di sepanjang DAS Podi didominasi oleh hutan yang relatif baik. Penebangan liar hampir tidak ada. Aktifitas perladangan penduduk hanya ada di sekitar bantaran sungai bagian hilir, itupun di kawasan yang datar. Pada bagian hilir, sudah berubah bentuk menjadi hamparan pasir kwarsa dan batu akibat material hanyutan banjir. Struktur tanah didominasi oleh batuan lapuk, sedangkan *top soil* yang menjadi media tumbuh vegetasi hanya ada sedalam 0,5 - 2,0 meter.

Gambar 7. Hasil Foto Satelit di Daerah Hilir khususnya yang Terkena Sapuan Banjir Bandang

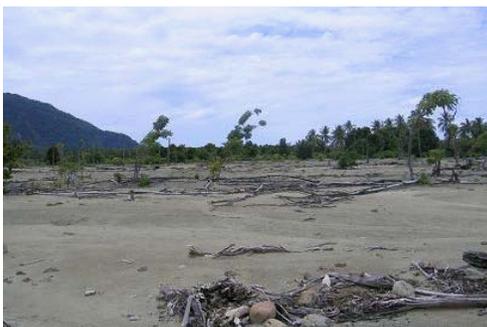
- 1) Kondisi di lokasi sapuan banjir bandang tampak pada gambar 8(a), sedangkan asal material hanyutan yang menjadi sumber bencana tampak pada gambar 8(b). Ada korelasi antara hasil citra satelit dengan tinjauan langsung lapangan;

(a) Area Terjangan Banjir Bandang

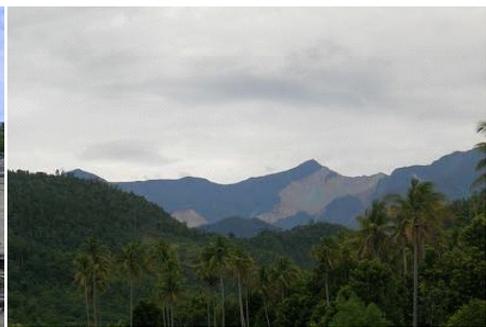
(b) Mega Landslides

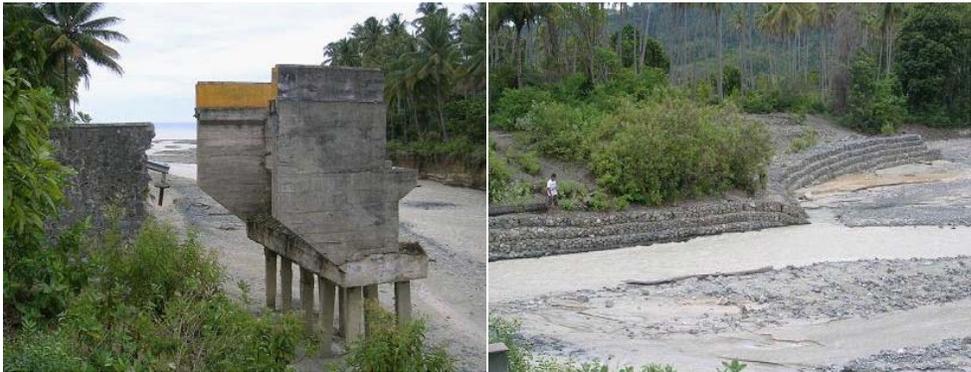
- 2) Terjadi kerusakan infrastruktur transportasi berupa jalan dan jembatan akibat terjangannya banjir bandang, gambar 9(a). Terjadi kerusakan tebing sungai, untuk mengantisipasi hal yang lebih buruk telah diberi pengaman batu bronjong, gambar 9(b).

(a) Abutmen Jembatan Hancur                      (b) Bronjong Sebagai Pengaman Tebing Sementara  
Gambar 9. Kerusakan Infrastruktur Jalan / Jembatan

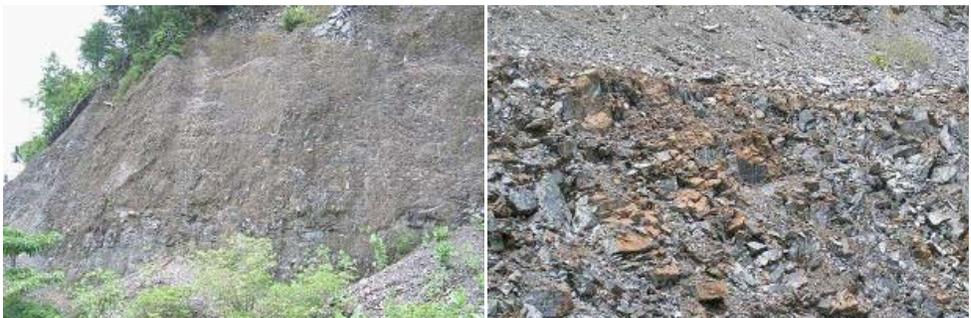
- 3) Struktur tanah didominasi oleh material non kohesif, lapisan *top soil* yang didominasi lempung hanya ada di permukaan sangat tipis sekitar 30,0 – 50 cm saja. Lapisan di bawahnya terdiri dari batuan lapuk yang telah terfragmentasi.

(a) Top Soil Hanya Tipis    (b) Batuan Lapuk Terfragmentasi  
Gambar 10. Struktur Tanah di Lokasi
