Evaluasi Ruang Kelas Gambar Manual untuk Meningkatkan Kenyamanan pada Masa Pandemi di SMKN 6 Bandung

Raden Vena Ventiany Sumanta ^{*1}, Asep Yudi Permana ², Riskha Mardiana ³

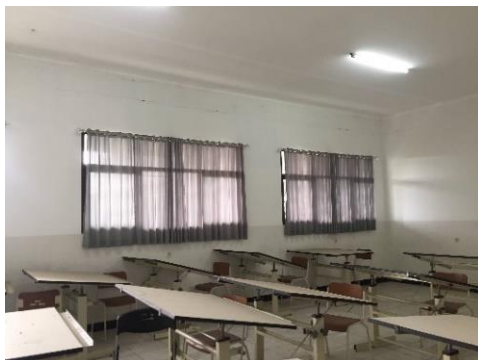
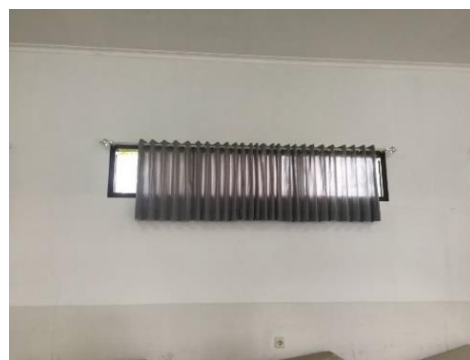
Gambar 3. Kondisi Jendela dan Lubang Angin
(Sumber: Observasi, 2021)

Ruangan ini memiliki 6 jendela dengan bukaan keatas yang disatukan dengan jendela mati dan terdapat lubang angin di atasnya. Jendela dengan bukaan keatas yang disatukan oleh jendela mati terletak di sisi barat ruang kelas. Sedangkan sisi timur dari ruang kelas ini dipasang lubang angin.
