JALUR PEDESTRIAN RAMAH ANAK DI KORIDOR PANEMBAHAN SENOPATI, GANDOMANAN, YOGYAKARTA

Program Studi Magister Arsitektur, Fakultas Teknik, Universitas Gadjah Mada, Yogyakarta, Indonesia

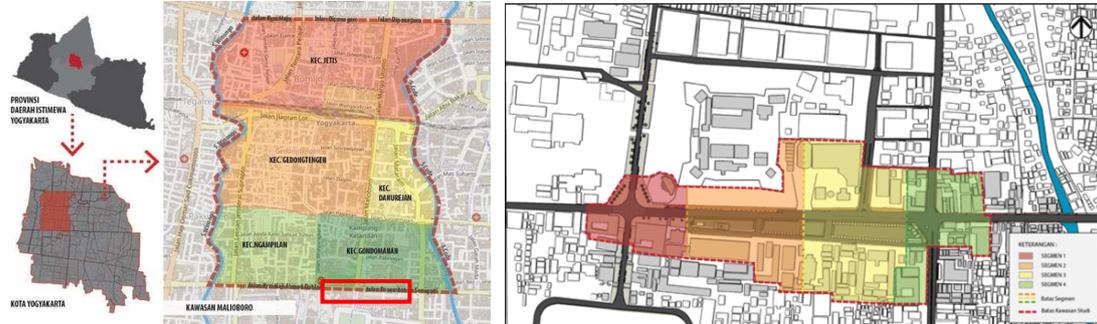
Gambar 2. Peta Kawasan Malioboro (Kiri) dan Peta Delineasi Penelitian Koridor Senopati (Kanan)
Sumber : Modifikasi Penulis dari PERDA Rencana Detail Tata Ruang Kota Yogyakarta, 2021 dan Modifikasi Penulis dari Peta Google diakses : 15/02/2022)

Delineasi amatan yang dapat dilihat pada gambar 2 (kanan), terbagi menjadi 4 segmentasi koridor:

- a. Segmen 1 merupakan area perempatan KM.0 Yogyakarta.
- b. Segmen 2 masih termasuk dalam koridor Jl. Panembahan Senopati dengan batas sebelah barat adalah gedung Bank Indonesia (BI) dan sebelah timur adalah Jl.Panembahan Senopati, Taman Pintar, Jl.Secodiningratan dan Gereja Katolik Santo Fransiskus Xaverius.
- c. Segmen 3 juga masih dalam terusan koridor Jl. Panembahan Senopati yang meliputi area per3an Jl.Sriwedani dan memiliki batas sebelah barat adalah lampu merah perempatan Katamso.
- d. Segmen 4 merupakan area perempatan Katamso.

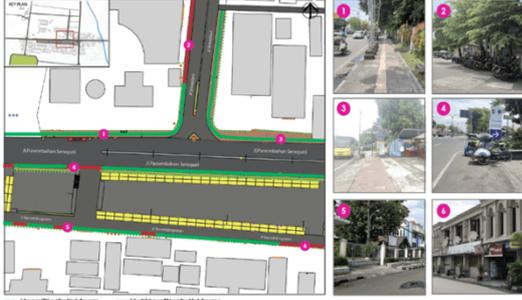
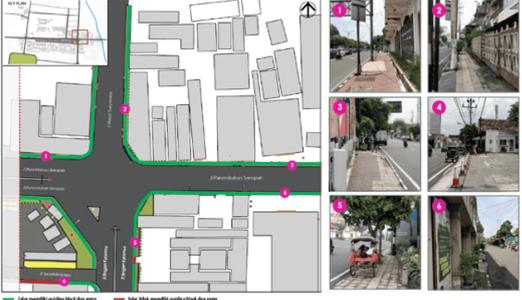
<p>529m dari 626m dari dari jalur pedestriannya memiliki keterhubungan yang baik. Nilai : 84,5%/4,2</p>	<p>431m dari 472m dari dari jalur pedestriannya memiliki keterhubungan yang baik. Nilai : 91,3%/4,6</p>

Keterhubungan dan kemenerusan jalur pedestrian berdasarkan definisi jalurnya yang dilihat dari ketinggian *level platform*, perbedaan tekstur dan warna dengan jalur kendaraan. Sehingga anak-anak yang melewati jalur pedestrian di koridor Senopati ini mampu membedakan jalur pedestrian dengan ruang jalan umum di sampingnya melalui batas-batas yang jelas. Hal ini dapat dilihat pada tabel 2.

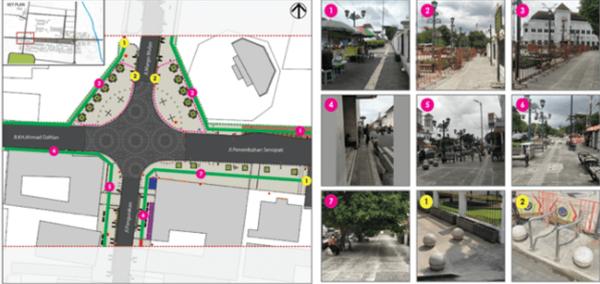
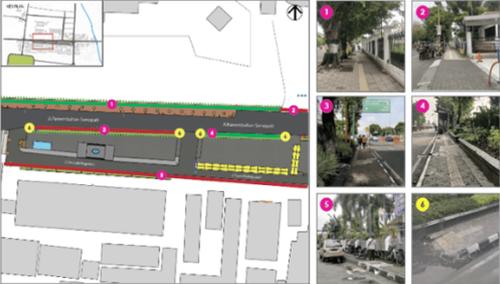
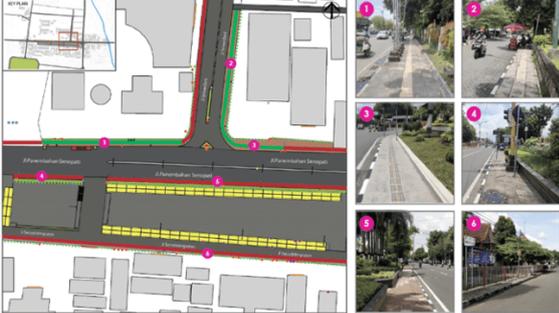
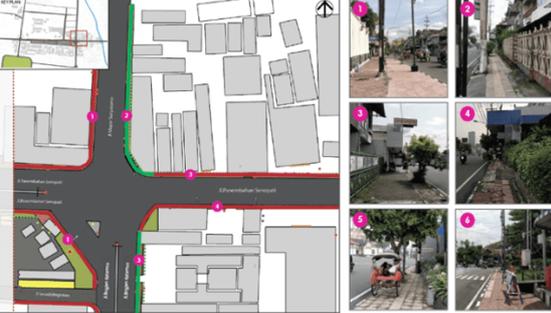
<p>406,5m dari 408m dari jalur pedestriannya memiliki peletakkan <i>guiding block</i> dan <i>ramp</i> yang baik. Nilai : 99,6%/4,98</p>	<p>240m dari 470,5m dari jalur pedestriannya memiliki peletakkan <i>guiding block</i> dan <i>ramp</i> yang baik. Nilai : 51%/2,5</p>
Segmen 3	Segmen 4

<p>158m dari 586m dari jalur pedestriannya memiliki peletakkan <i>guiding block</i> dan <i>ramp</i> yang baik. Nilai : 26,9%/1,3</p>	<p>102m dari 472m dari jalur pedestriannya memiliki peletakkan <i>guiding block</i> dan <i>ramp</i> yang baik. Nilai : 21,6%/1,1</p>

Kemudahan akses fisik dilihat dari peletakkan *guiding block* dan *ramp* secara menerus dan merata sehingga mempermudah pengguna khususnya anak-anak yang berkebutuhan khusus untuk berjalan pada jalur pedestrian di koridor Senopati ini. Hal ini dapat dilihat pada tabel 3.

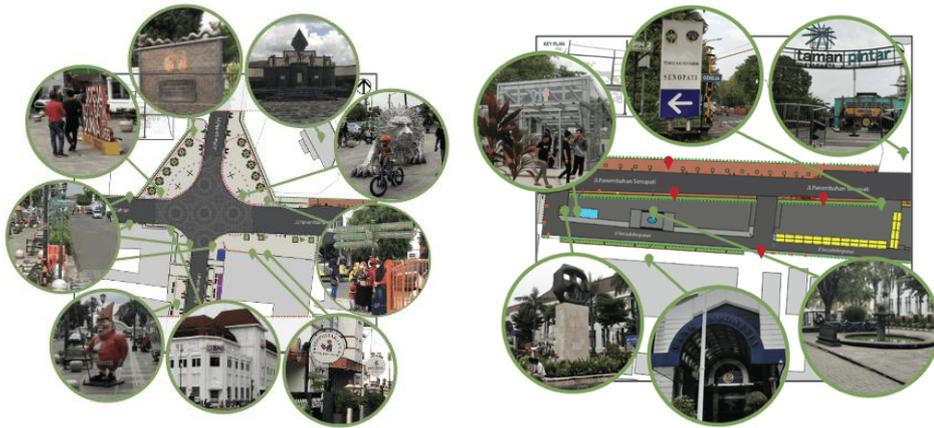
Gambar 5. Sebaran Akses Informasi pada Segmen Satu (Kiri) dan Segmen 2 (Kanan)
Sumber : Modifikasi Penulis Dari Peta Google diakses : 01/03/2022 dan Dokumentasi Penulis, 2022

Kemudahan akses informasi pada jalur pedestrian Senopati ini dapat dilihat dari adanya penanda (*signage*) berupa *free standing sign*, *wall sign* dan *public art* yang berfungsi sebagai petunjuk arah bagi anak-anak. Sebaran *signage* dapat dilihat pada gambar 5 dan 6 serta penilaiannya pada tabel 4.

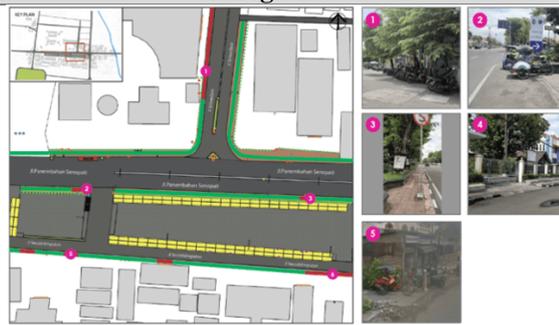
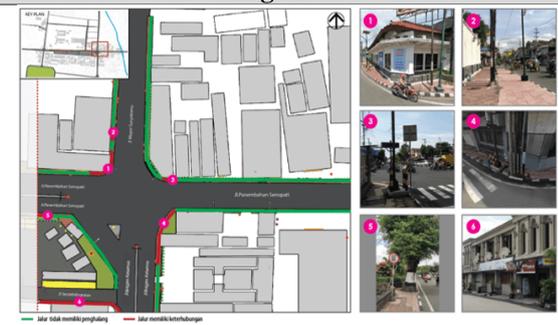
528m dari 626m dari jalur pedestriannya tidak ditemukan hambatan/penghalang dalam bentuk fisik apapun. Nilai : 84,3%/4,2	377m dari 472m dari jalur pedestriannya tidak ditemukan hambatan/penghalang dalam bentuk fisik apapun. Nilai : 79,8%/3,9

Keselamatan fisik pada jalur pedestrian dari ada tidaknya hambatan/penghalang seperti pohon/*street furniture* untuk menjaga keselamatan anak-anak saat berjalan kaki di jalur pedestrian Senopati. Keselamatan fisik pada jalur pedestrian Senopati dapat dilihat dari tabel 5.

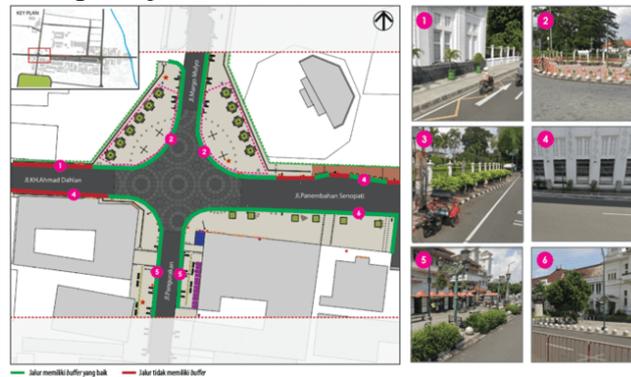
Gambar 7. Peta dan Gambar Kondisi Eksisting Buffer Zone pada Segmen 1

Pada jalur pedestrian koridor Senopati ini didapati beberapa jenis *buffer* yang memisahkan jalur pedestrian dengan jalur kendaraan berupa pot tanaman, pohon dan juga *bollard*. Pada kondisi eksistingnya, *buffer* tersebut hanya ditemukan pada segmen 1. Kondisi *buffer zone* pada segmen 1 dapat dilihat pada gambar 7 dan perhitungan dari seluruh segmen pada tabel 6.

Segmen 1	Segmen 2	Segmen 3	Segmen 4
335,5m/406,5m dari jalur pedestriannya terdapat <i>buffer zone</i> .	Tidak ada.	Tidak ada.	Tidak ada.
Nilai : 82,5%/ 4,1	Nilai : 0%/ 0	Nilai : 0%/ 0	Nilai : 0%/ 0

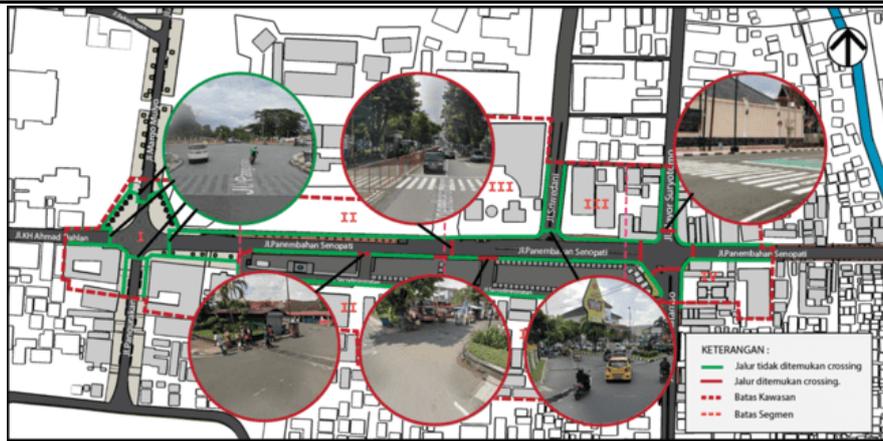
Gambar 8. Peta dan Gambar Sebaran Crossing pada Koridor Senopati

Pada koridor Senopati ini, penanganan *crossing* dengan *traffic calming* hanya ada pada segmen 1 dan 3. *Traffic calming* di segmen satu terletak di perempatan KM.0 menggunakan tekstur dari batu andesit pada penutup jalan dan pada segmen 3 yaitu pertigaan Jl.Sriwedani berupa *conblock*. Dengan demikian pada koridor ini sering ditemukan konflik antara anak-anak yang akan menyeberang jalan dengan kendaraan yang tidak mau mengurangi kecepatannya. *Crossing* dan penanganannya pada koridor Senopati ini dapat dilihat pada gambar 8 dan penilaiannya pada tabel 7.

Segmen 1	Segmen 2	Segmen 3	Segmen 4
49m dari <i>crossing</i> sudah dilakukan penanganan.	34m dari <i>crossing</i> belum dilakukan penanganan.	19m dari 29m <i>crossing</i> sudah dilakukan penanganan.	87m dari <i>crossing</i> belum dilakukan penanganan.
Nilai : 100%/ 5	Nilai : 0%/ 0	Nilai : 65,5%/ 3,3	Nilai : 0%/0

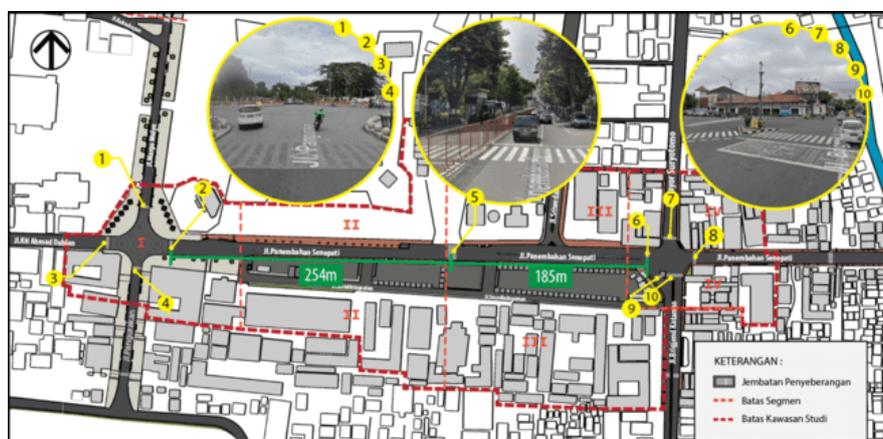
Gambar 9. Peta dan Gambar Sebaran Penyeberangan Jalan pada Koridor Senopati

Pada kawasan Senopati ini terdapat 10 titik jembatan penyeberangan (*zebra cross*). Ditinjau dari segi jaraknya, penyeberangan jalan di titik 2 (segmen 1) jika diukur ke titik 5 (segmen 3) memiliki jarak $\pm 254m$. Sedangkan jarak dari titik penyeberangan 5 ke titik 7 memiliki jarak $\pm 185m$. Sehingga perlu adanya penambahan titik penyeberangan di segmen 2 dan 3. Pada perempatan Katamso (segmen 4) sudah memiliki penempatan jembatan penyeberangan di keempat sisinya, sebanyak 5 titik. Ditinjau dari penempatannya sudah tepat.

Dilihat dari segi lebar dan desain jembatan penyeberangan, pada segmen 1, di keempat sisinya memiliki lebar 3m dengan tekstur yang berbeda karena menggunakan batu andesit yang diselang-seling dengan warna abu-abu tua dan abu-abu muda. Dengan kombinasi warna tersebut dinilai kurang mencolok, sehingga tidak mudah terbaca. Pada jembatan penyeberangan di segmen 3 memiliki desain seperti jembatan penyeberangan pada umumnya yaitu dengan garis-garis putih berselang-seling dengan aspal abu-abu. Apabila ditinjau dari segi lebar penyeberangannya juga sudah memenuhi syarat yaitu selebar 5m. Sedangkan kondisi 5 titik penyeberangan pada segmen 4 memiliki desain yang sama dengan segmen 3 dengan lebar 3m pada masing-masing penyeberangannya. Sebaran titik penyeberangan jalan dan jaraknya dapat dilihat pada gambar 9 dan penilaiannya pada tabel 8.

Segmen 1	Segmen 2	Segmen 3	Segmen 4
4 buah penyeberangan mudah terbaca, jarak memenuhi standar, warna tidak cerah, pola tidak menyenangkan.	Tidak ada penyeberangan, namun berpotensi diletakkan penyeberangan.	1 buah penyeberangan mudah terbaca, jarak memenuhi standar, warna cerah, pola tidak menyenangkan.	5 buah penyeberangan mudah terbaca, jarak memenuhi standar, warna cerah, pola tidak menyenangkan.
Nilai : 50%/2,5	Nilai : 0%/ 0	Nilai : 75%/3,75	Nilai : 75%/3,75

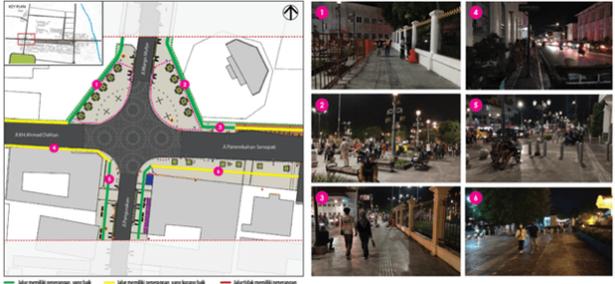
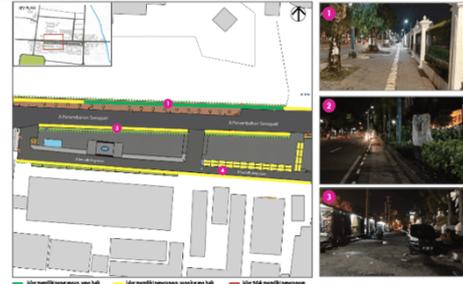
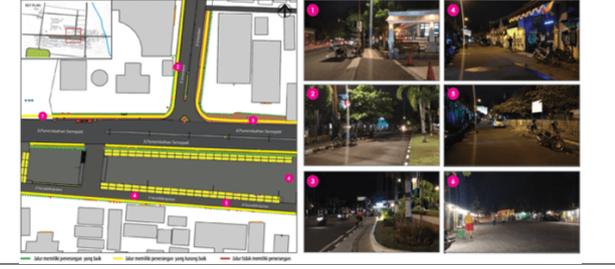
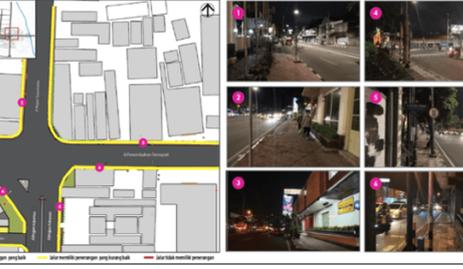
Di segmen 1, pada area jalur pedestrian di sisi utara Jl.Panembahan Senapati, terdapat area yang belum tersinari lampu dan terhalangi oleh pohon yang cukup besar. Selain itu, pada area jalur pedestrian koridor KH.Ahmad Dahlan penyinaran lampu juga belum merata. Sedangkan untuk segmen 2, 3 dan 4, kondisi penyinaran lampu masih kurang. Hal disebabkan karena di sebagian besar jalur pedestrian tidak terdapat lampu taman, sehingga kondisi penyinaran hanya berasal dari lampu jalan saja. Dengan demikian, kualitas keamanan lingkungan fisik terhadap anak-anak yang berjalan kaki terutama di malam hari pada ketiga segmen tersebut kurang baik. Kondisi tersebut dapat dilihat pada tabel 9.

311m dari 410m dari jalur pedestriannya sudah memiliki kualitas penerangan yang baik. Nilai : 75,9%/3,8	268,75m dari 470,5m dari jalur pedestriannya sudah memiliki kualitas penerangan yang baik. Nilai : 57,1%/2,8
Segmen 3	Segmen 4

313m dari 626m dari jalur pedestriannya sudah memiliki kualitas penerangan yang baik. Nilai : 50%/2,5	236m dari 472m dari jalur pedestriannya sudah memiliki kualitas penerangan yang baik. Nilai : 50%/2,5

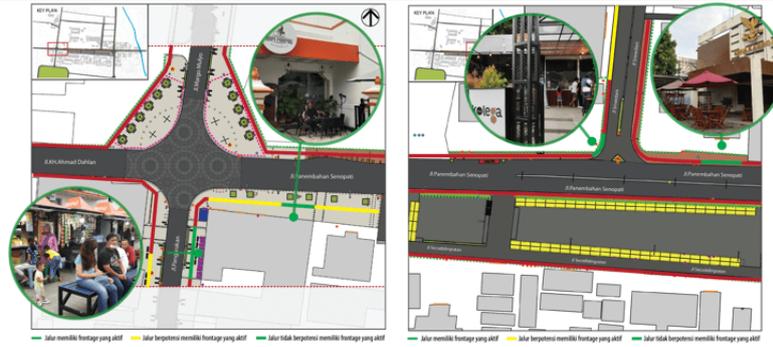
Gambar 10. Peta dan Gambar Sebaran Active Frontage pada Koridor Senopati

Pada kondisi eksistingnya, segmen yang berpotensi diletakkan *frontage* aktif terletak di segmen 1, 3 dan 4. Pada segmen 1 dan 3, terdapat zona *frontage* yang sudah aktif, berfungsi sebagai area kuliner berupa angkringan maupun *cafe*. Sehingga berpotensi untuk diletakkan area jeda maupun area bermain untuk anak-anak. Kondisi ini terdapat dilihat pada gambar 10 dan penialianya pada tabel 10.

Segmen 1	Segmen 2	Segmen 3	Segmen 4
39m zona frontage sudah aktif, 74m zona frontage berpotensi aktif.	Tidak berpotensi diletakkan frontage aktif	25m zona frontage sudah aktif, 23m zona frontage berpotensi aktif.	175,5m zona frontage berpotensi diletakkan frontage aktif.
Nilai : 67,3%/ 3,4	Nilai = -	Nilai : 68,5%/ 3,4	Nilai : 50%/2,5

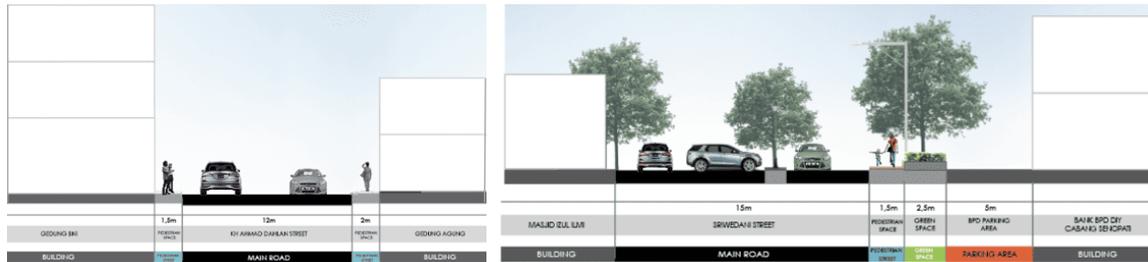
Gambar 11. Potongan Ruang Jalan KH.Ahmad Dahlan (Kiri) dan Jalan Sriwedani (Kanan)

Di kawasan Senopati ini termasuk dalam tipe penggunaan lahan campuran (*mixed use zone*), sehingga kenyamanan lebar jalur pedestrian untuk anak-anak memiliki standar lebar jalur minimal 2,5m, *fontage zone* minimal 0,5m dan *furniture zone* minimal 1m dengan total seluruhnya setidaknya 4m untuk berjalan berdampingan, mewadahi kursi roda, dan kereta bayi. Pada gambar 11 dan 12 memperlihatkan lebar jalur pedestrian pada Koridor Senopati yang tidak sesuai standar serta penilaiannya pada tabel 12.

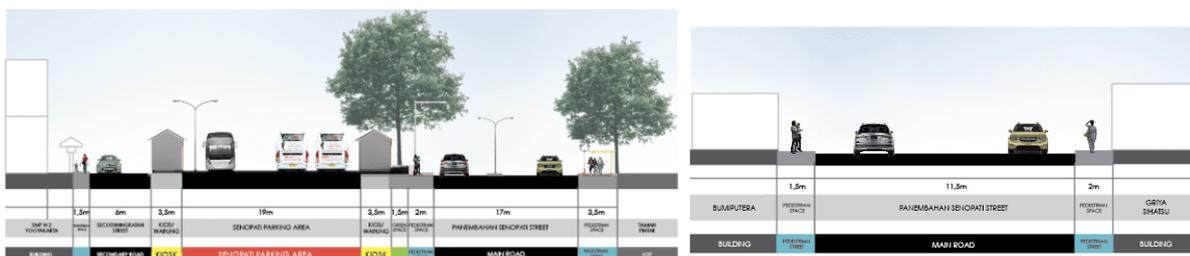
Gambar 12. Beberapa Potongan Ruang Jalan Panembahan Senopati

Segmen 1	Segmen 2	Segmen 3	Segmen 4
334m dari 408m memiliki lebar jalur pedestrian yang memenuhi standar.	150m dari 470,5m memiliki lebar jalur pedestrian yang memenuhi standar.	182m dari 586m memiliki lebar jalur pedestrian yang memenuhi standar.	110m dari 472m memiliki lebar jalur pedestrian yang memenuhi standar.
Nilai : 81,9%/4,1	Nilai : 31,8%/1,6	Nilai : 31,1%/1,6	Nilai : 23,3%/1,2

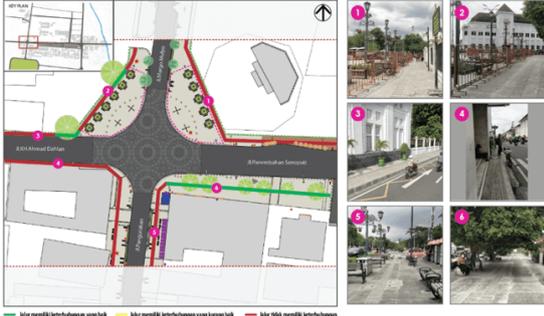
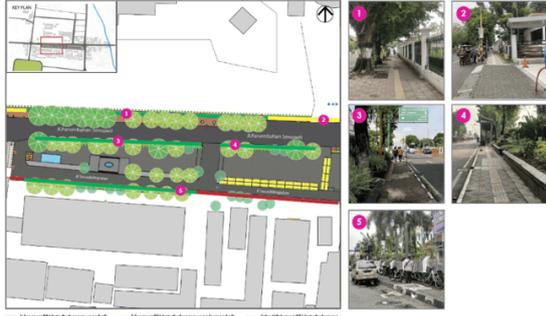
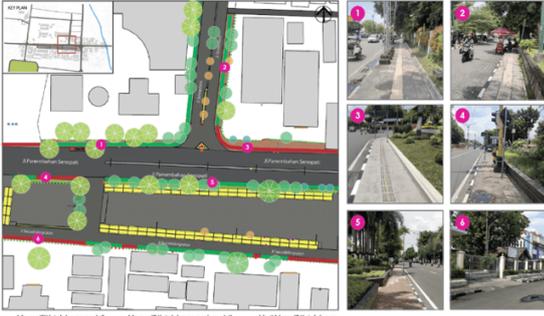
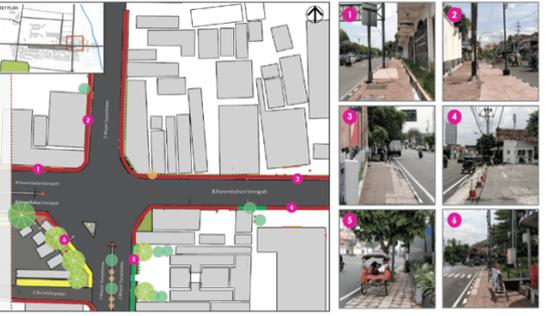
kecuali pada segmen 1 yang cukup gersang karena telah mengalami renovasi pedestrian Malioboro. Kondisi kualitas teduhan pada koridor Senopati ini dapat dilihat pada tabel 12.

104m dari 408m dari jalur pedestriannya memiliki kualitas teduhan yang baik. Nilai : 25,5%/1,3	396m dari 492,5m dari jalur pedestriannya memiliki kualitas teduhan yang baik. Nilai : 80,4%/4
Segmen 3	Segmen 4

365m dari 586m dari jalur pedestriannya memiliki kualitas teduhan yang baik. Nilai : 62,3%/3,1	52m dari 472m dari jalur pedestriannya memiliki kualitas teduhan yang baik. Nilai : 11%/0,56

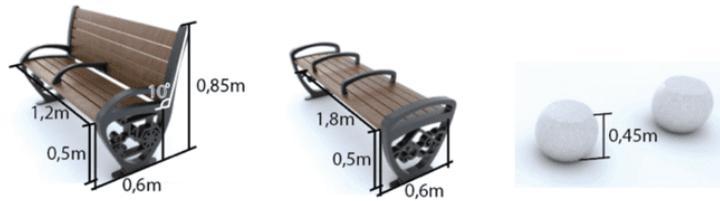
Gambar 13. Dimensi Tempat Duduk Pada Segmen Satu
Sumber : Zain, A. 2015 dengan Modifikasi Penulis, 2022

Koridor Senopati memiliki 3 tipe tempat duduk. Tempat duduk tipe 1 memiliki sandaran punggung dan tangan pada sudut 10°. Sedangkan tempat duduk tipe 2 hampir sama dengan tempat duduk tipe 1, namun bedanya tidak memiliki sandaran punggung dan memiliki panjang 1,8m. Tempat duduk tipe 3 berbentuk bola dengan permukaan pipih, tidak memiliki sandaran tangan maupun punggung. Ketiga tipe tempat duduk tersebut sudah dapat dijangkau oleh anak-anak karena memiliki ketinggian 0,45-0,5m. Dimensi tempat duduk dapat dilihat pada gambar 13 dan penilaiannya pada tabel 14.

Segmen 1	Segmen 2	Segmen 3	Segmen 4
Terdapat 3 tipe tempat duduk yang dapat dijangkau oleh anak-anak.	Tidak terdapat tempat duduk yang dapat dijangkau oleh anak-anak.	Tidak terdapat tempat duduk yang dapat dijangkau oleh anak-anak.	Tidak terdapat tempat duduk yang dapat dijangkau oleh anak-anak.
Nilai : 100% / 5	Nilai : 0% / 0	Nilai : 0% / 0	Nilai : 0% / 0

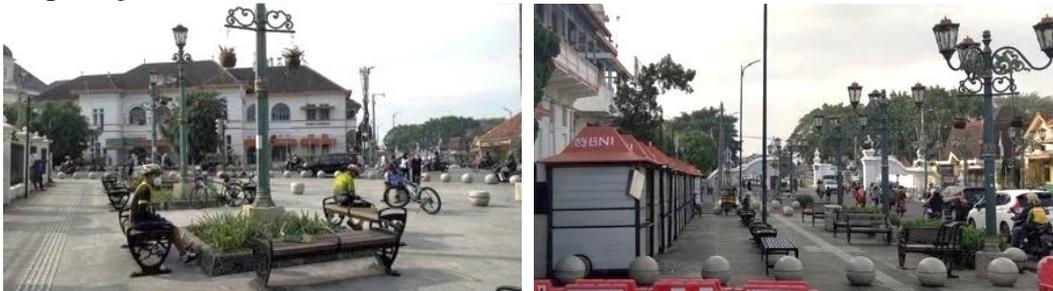
Gambar 14. Jarak Pengaturan Tempat Duduk di Segmen Satu
Sumber: Dokumentasi Penulis, 2022

Dari keempat segmen pada koridor Senopati ini, hanya segmen 1 yang sudah memiliki pengaturan tempat duduk. Di segmen tersebut, pengaturan tempat duduk bervariasi dan diletakkan secara diagonal, menghadap KM.0. Pengaturan tempat duduk di segmen 1 dapat dilihat pada gambar 14 dan penilaiannya di seluruh segmen pada tabel 15.

Segmen 1	Segmen 2	Segmen 3	Segmen 4
279m dari 408m jalur pedestriannya memiliki jarak pengaturan tempat duduk yang nyaman.	Tidak ada	Tidak ada	Tidak ada
Nilai : 68,4% / 3,4	Nilai : 0% / 0	Nilai : 0% / 0	Nilai : 0% / 0

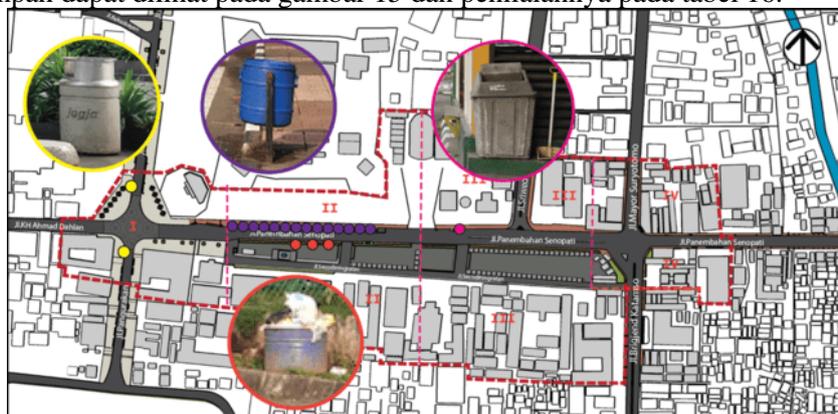
Gambar 15. Sebaran Tempat Sampah Koridor Senopati

Sebagian besar tempat sampah yang ada pada jalur pedestrian Senopati ini belum ramah anak. Sebaran kondisi tempat sampah dapat dilihat pada gambar 15 dan penilaiannya pada tabel 16.

Segmen 1	Segmen 2	Segmen 3	Segmen 4
Terdapat tempat sampah yang mudah diakses, tinggi tempat sampah dapat dijangkau anak-anak, tidak ada pemisahan sampah, tidak menarik untuk anak-anak.	Terdapat tempat sampah yang mudah diakses, tinggi tempat sampah dapat dijangkau anak-anak, tidak ada pemisahan sampah, tidak menarik untuk anak-anak.	Terdapat tempat sampah yang tidak mudah diakses, tinggi tempat sampah tidak dapat dijangkau anak-anak, tidak ada pemisahan sampah, tidak menarik untuk anak-anak.	Tidak ada.
Nilai : 50%/ 2,5	Nilai : 50%/ 2,5	Nilai : 0%/ 0	Nilai : 0%/ 0

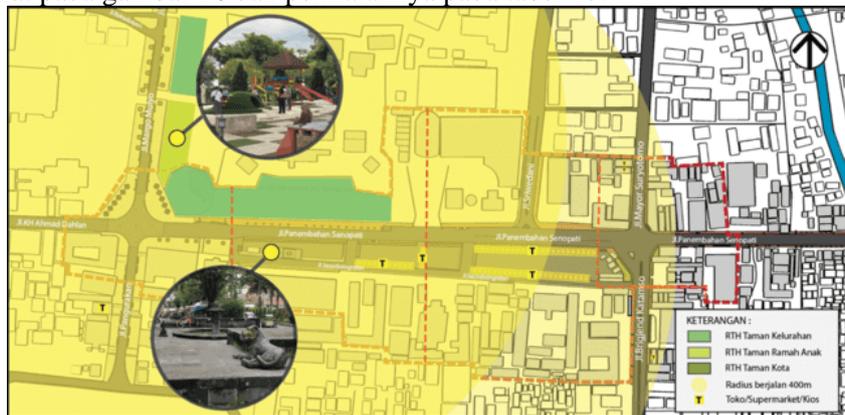
Gambar 16. Sebaran Ruang Rekreasi dan Utilitas di Koridor Senopati

Potensi ruang rekreasi pada koridor Senopati ini terdapat pada segmen 2 yaitu taman di depan Bank Indonesia. Hal ini terlihat dari adanya kolom air mancur beserta *sculpture* berupa patung singa dan dilingkupi oleh pohon-pohon yang rindang. Selain itu, pada area sekitar taman juga terdapat PKL yang menjajakan dagangannya di area taman ini. Sehingga tidak jarang ditemukan anak-anak yang duduk-duduk di taman ini. Selain potensi tersebut, terdapat ruang terbuka berupa taman ramah anak yang berjarak sekitar 100m dari koridor Senopati. Taman ini terletak di halaman depan Benteng Vredeburg. Selain adanya ruang rekreasi tersebut, juga ditemukan beberapa toko (kios) yang menjual beraneka-ragam kebutuhan wisata. Kios-kios tersebut terletak di area parkir Senopati pada segmen 2 dan 3. Sebaran ruang rekreasi beserta toko dan kios tersebut dapat dilihat pada gambar 16 dan penilaiannya pada tabel 17.

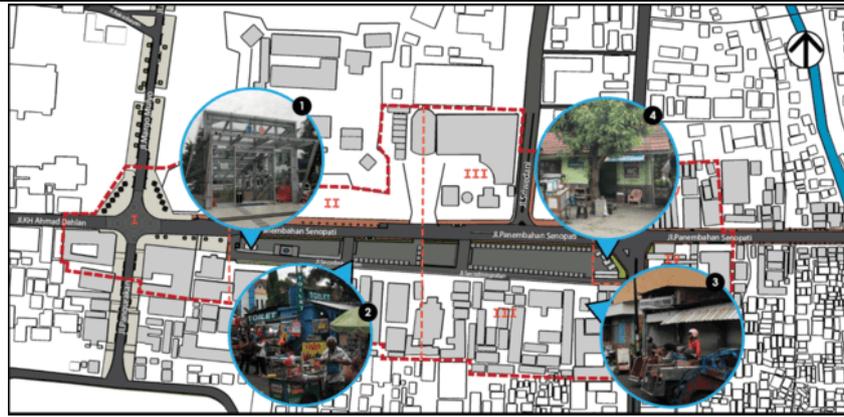
Gambar 17. Sebaran Toilet di Koridor Senopati

Ketersediaan toilet umum pada koridor Senopati ini tersebar di empat titik, namun yang memenuhi syarat ramah anak hanya satu yaitu pada toilet titik 1. Toilet ini sering disebut dengan toilet KM.0 yang merupakan toilet bawah tanah pertama di kawasan Malioboro. Toilet ini cukup mudah untuk diakses dan sudah ada kategori gender. Fasilitas pada toilet ini sudah memenuhi kebutuhan usia anak-anak dan penyandang disabilitas karena terdapat fasilitas ruang laktasi, ruang ganti popok dan juga wc khusus untuk penyandang disabilitas. Selain itu, juga disediakan wastafel khusus untuk anak-anak. Dengan demikian ketersediaan toilet umum yang ramah anak perlu ditambah di sisi timur untuk memenuhi seluruh kebutuhan pengunjung terutama anak-anak. Sebaran kondisi eksisting toilet dapat dilihat pada gambar 17 dan penilaiannya pada tabel 18.

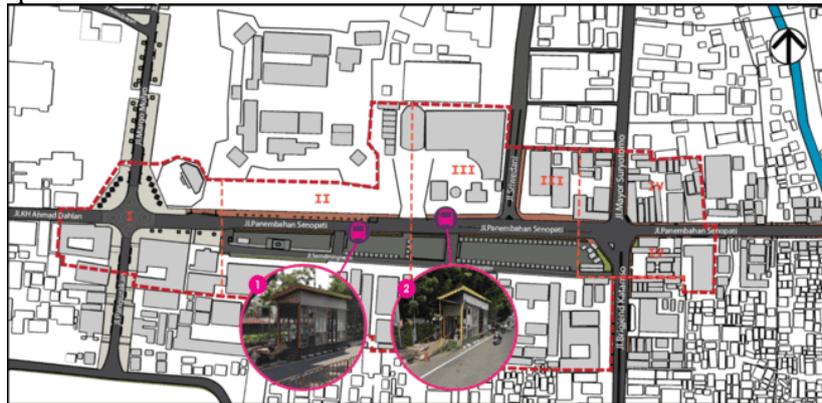
Gambar 18. Sebaran Halte di Koridor Senopati

Terdapat 2 titik halte bus di koridor Senopati ini. Titik 1 terletak segmen 2 yaitu di sisi selatan koridor Jl. Panembahan Senopati dan titik 2 terletak di segmen 3 yaitu di sisi utara Jl. Panembahan Senopati tempatnya di sebelah timur pintu masuk Taman Pintar. Sebaran titik halte pada koridor Senopati dapat dilihat pada gambar 18 dan penilaiannya pada tabel 20.

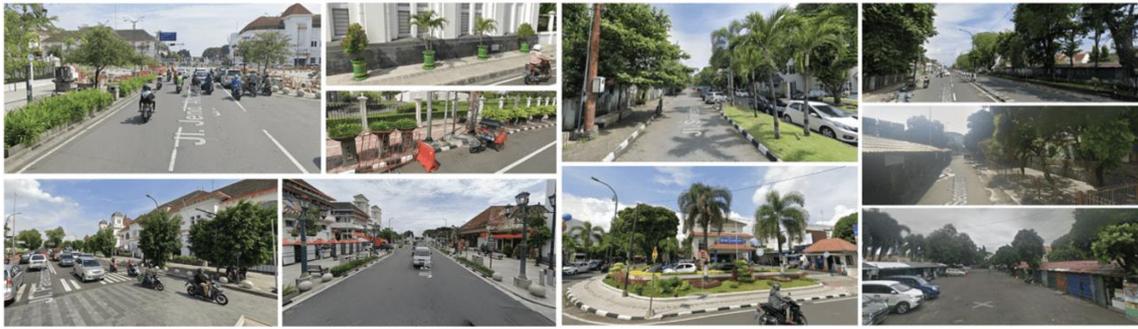
Gambar 19. Variasi Tumbuh-Tumbuhan di Koridor Senopati
Sumber: Modifikasi Penulis Dari Peta Google diakses : 01/03/2022 dan
Google Street View diakses : 30/07/2022

Kondisi eksisting variasi jumlah tumbuh-tumbuhan pada koridor Senopati dapat dilihat pada gambar 19 dan penilaiannya pada tabel 21.

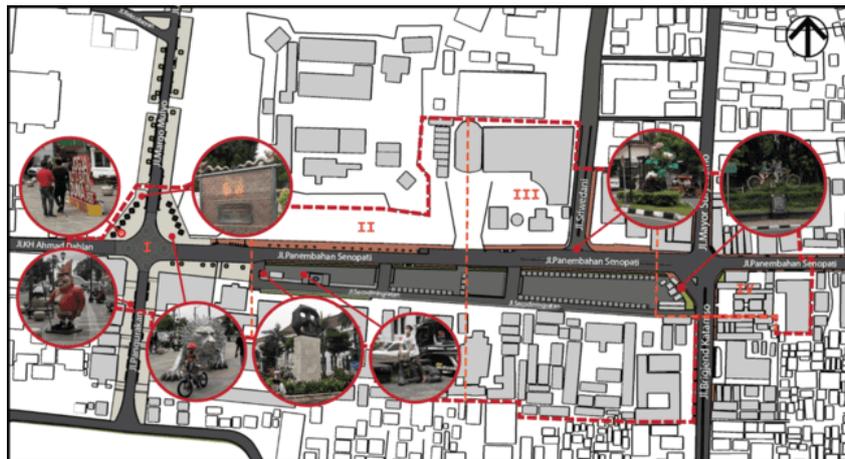
Gambar 20. Sebaran Public Art di Koridor Senopati

Kondisi sebaran *public art* pada koridor Senopati ini dapat dilihat pada gambar 20 dan penilaiannya pada tabel 22.

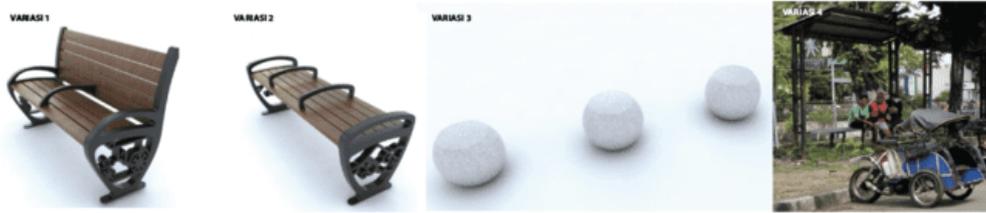
Gambar 20. Variasi Tempat Duduk di Koridor Senopati
Sumber: Zain, A. 2015 dan Dokumentasi Penulis, 2022)

dengan lapisan cat berwarna hitam. Variasi tempat duduk tersebut dapat dilihat pada gambar 20 dan penilaiannya pada tabel 23.

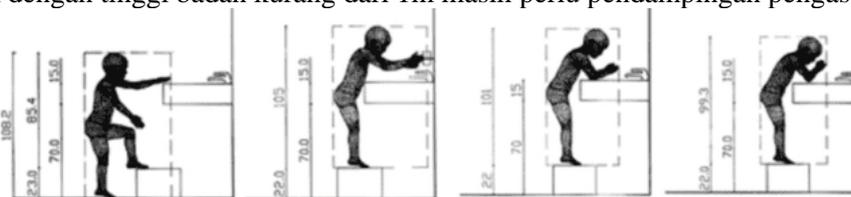
Gambar 20. Standar Tinggi Tempat Cuci Tangan Terhadap Tinggi Badan Anak-Anak
Sumber : Adnani, N.B, 2022

Selain jarak, ketinggian tempat cuci tangan dari dasar lantai, terdapat standar yang harus dipenuhi agar dapat dijangkau oleh tinggi badan anak-anak dari seluruh tingkat usia. Standar ketinggian tempat cuci tangan dari ketinggian badan anak-anak menurut Jaglarz.A (2017) dapat dilihat pada gambar 20. Standar tersebut dikomparasi dengan data *Food and Agriculture Organization of the United Nations* (FAO) oleh Adnani, N.B (2022) yang menjelaskan rata-rata tinggi badan anak-anak di Indonesia, maka didapatkan kesimpulan bahwa ketinggian tempat cuci tangan yang dapat dijangkau oleh seluruh tingkat usia anak-anak di Indonesia, setidaknya harus memiliki ketinggian 0,5m dari permukaan lantai. Apabila ada tempat cuci tangan yang memiliki ketinggian 0,7m->0,8m, sebaiknya disediakan tangga dengan tinggi minimal 0,2m agar anak-anak dengan ketinggian 0,7m-0,9m dapat menjangkau tempat cuci tangan dengan mudah. Alangkah lebih baik apabila anak-anak dengan tinggi badan kurang dari 1m masih perlu pendampingan pengasuhnya.

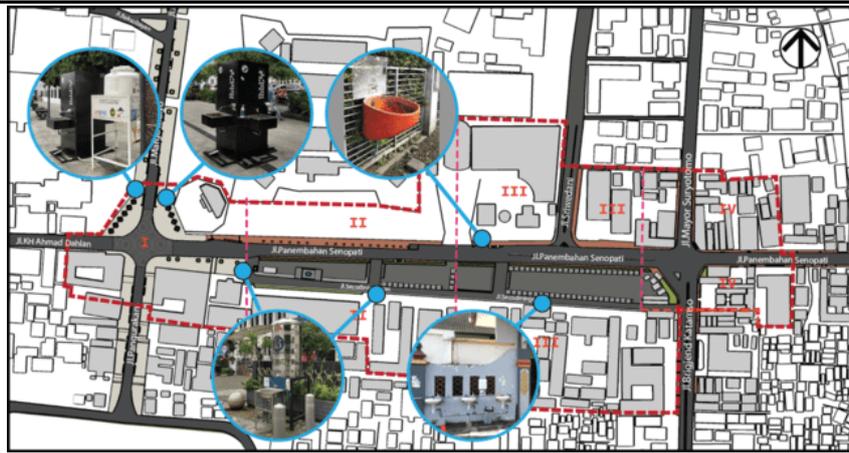
Gambar 21. Peta Sebaran Tempat Cuci Tangan di Koridor Senopati

Pada kondisi eksisting sebaran tempat cuci tangan di koridor Senopati pada segmen satu terdapat 8 unit, 1 unit di segmen 2 dan 7 unit di segmen 3. Sebaran tempat cuci tangan tersebut dapat dilihat pada gambar 21. Apabila dilihat dari keterjangkauannya, seluruh tempat cuci tangan tersebut memiliki ketinggian 0,8m-0,9m dari permukaan lantai. Sehingga dapat disimpulkan bahwa tempat cuci tangan yang ada saat ini belum bisa dijangkau oleh anak-anak dari seluruh tingkat usia, namun hanya dapat dijangkau oleh anak-anak dengan tinggi badan minimal 1m yaitu kurang lebih dapat dijangkau oleh anak-anak di usia 6-17 tahun (70% dari keseluruhan usia anak-anak). Jika dilihat dari jaraknya, maka seharusnya pada segmen satu memerlukan setidaknya 8 unit (masing-masing 2 unit di empat sisi jalur pedestrian), 6 unit di segmen 2 dan 3 (masing-masing 2 unit di tiap 3 jalur pedestrian yang ada) dan 6 unit (masing-masing 1 unit di empat sisi pedestrian di bagian timur dan 2 unit di sebelah barat). Tentunya semua tambahan dari tempat cuci tangan tersebut harus dapat menjangkau seluruh tingkat usia anak-anak. Penilaian kriteria ini dapat dilihat pada tabel 24.
