## Analisis Komponen Tata Kualitas Lingkungan Kawasan Pecinan Kota Magelang

Siska Arini\*<sup>1</sup>, Lintang Suminar<sup>2</sup>

<sup>1,2</sup> Universitas Sebelas Maret, Surakarta, Indonesia

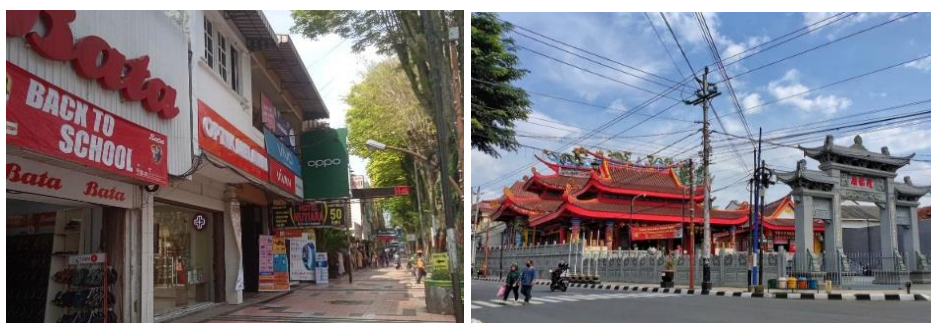
Tata karakter bangunan/lingkungan ditujukan agar pengguna dapat mengenali karakter lingkungan yang dikunjungi atau dilaluinya. Dalam hal ini, tata karakter lingkungan sebagai Kawasan Pecinan dapat ditandai dengan bangunan bergaya arsitektur khas budaya Tionghoa. Namun, pada kawasan sudah banyak bangunan dengan gaya khas Tionghoa yang dirubah menjadi bangunan modern berupa pertokoan akibat perkembangan kegiatan perdagangan sehingga mengurangi identitas kawasan sebagai Kawasan Pecinan. Ciri khas utama budaya Tionghoa yang masih terlihat adalah dari keberadaan Klenteng Liong Hok Bio sebagai bangunan ibadah dengan gaya arsitektur Tionghoa serta beberapa bangunan tersisa yang memperkuat karakter kawasan sebagai Kawasan Pecinan. Selain itu, fasade bangunan modern berupa pertokoan hingga restoran yang berkembang di sepanjang jalan juga dapat memperkuat identitas kawasan ini sebagai pusat perdagangan di Kota Magelang.

**Gambar 2.** Pertokoan dan Klenteng Liong Hok Bio  
Sumber: (Penulis, 2022)

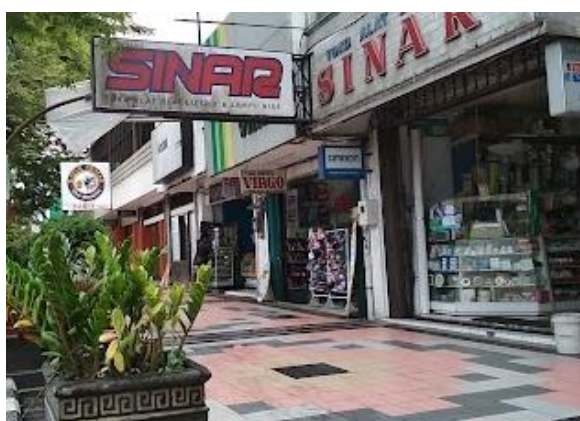
Tata penanda identitas bangunan pada kawasan ditandai dengan keberadaan papan nama toko serta Gapura Bhineka Tunggal Ika. Elemen berupa papan nama tersebut dapat mempertegas penamaan sebuah bangunan atau dalam hal ini toko maupun bangunan perdagangan jasa lainnya dan memberikan kemudahan masyarakat dalam menemukan tempat yang menjadi tujuannya. Keberadaan papan ini cukup memberikan pengaruh pada fasade bangunan pada kawasan. Bangunan yang masih memiliki karakter bangunan lama dan gaya arsitektur Tionghoa menjadi tertutup oleh pemasangan papan ini, sehingga fasade bangunan yang khas menjadi tidak dapat terlihat.

**Gambar 3.** Elemen Papan Nama Toko  
Sumber: (Penulis, 2022)

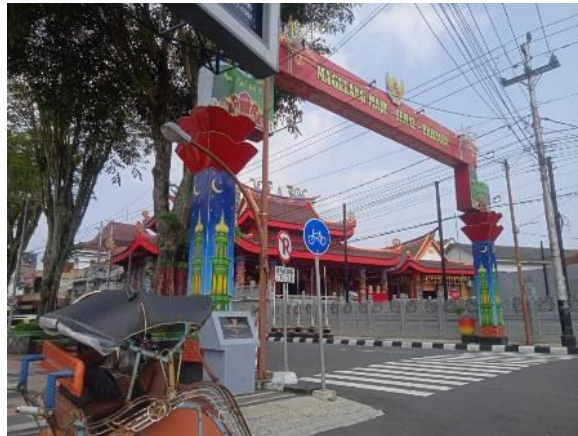
Selain itu, penanda identitas pada kawasan juga ditandai dengan keberadaan Gapura Bhineka Tunggal Ika. Keberadaan gapura ini cukup memberikan kesan yang berbeda serta penanda bagi para pengunjung atau wisatawan bahwa telah memasuki Kawasan Pecinan.

**Gambar 4.** Gapura Bhineka Tunggal Ika  
Sumber: (Penulis, 2022)

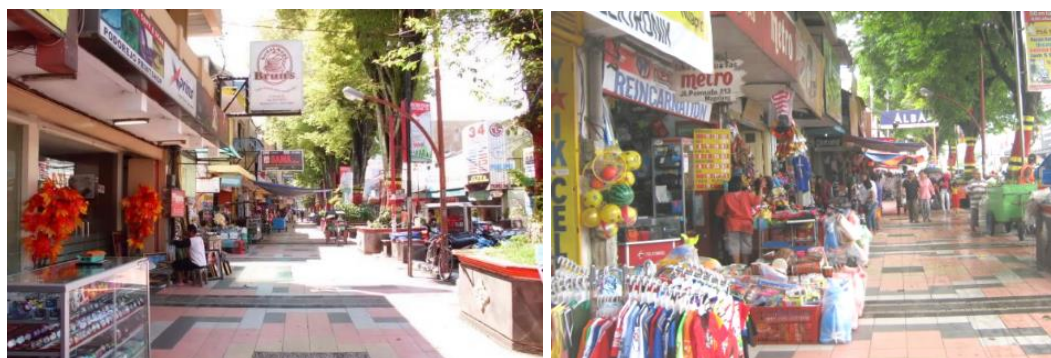
Kegiatan perdagangan masyarakat di sepanjang jalan telah menunjukkan identitas kawasan sebagai kawasan perdagangan sekaligus spot wisata belanja di Kota Magelang. Namun, kegiatan perdagangan ini terkadang menggunakan jalur pedestrian dan area parkir terutama para pedagang kaki lima sehingga mengganggu kenyamanan pejalan kaki serta kemacetan pada jalan tersebut. Selain itu, hal ini juga memberikan kesan tidak tertatanya aktivitas perdagangan tersebut terutama di area sekitar pedestrian dan parkir.

**Gambar 5.** Aktivitas Perdagangan di Sepanjang Jalan  
Sumber: (magelangonline.com)

Dalam hal ini, Pemerintah Kota Magelang telah memberikan kebijakan larangan berjualan pada area tersebut dan telah melakukan upaya relokasi para pedagang kaki lima ke Pasar Rejowinangun. Namun, masih ada beberapa pedagang yang tetap berjualan pada area tersebut. Padahal dalam Perda Kota Magelang No. 6 / 2015 tentang Ketertiban Umum telah diatur bahwa berjualan di area larangan dipidanakan kurungan paling lama 3 bulan dan/atau denda paling banyak Rp.50.000.000.

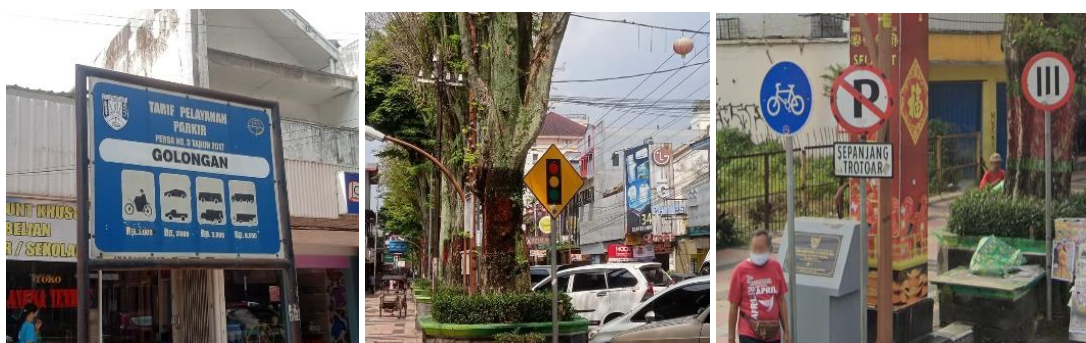
Pada kawasan terdapat sistem tata informasi seperti informasi tarif parkir dan rambu lalu lintas berupa larangan parkir, rambu pengingat, petunjuk jalur sepeda dan lainnya yang

telah sesuai dengan ketentuan yang berlaku. Selain itu, dari segi kondisi dan peletakan, papan informasi dan rambu lalu lintas tersebut masih dalam kondisi yang baik dan masih terbaca. Letak papan informasi tersebut juga pada posisi yang mudah dilihat dengan jelas oleh pengendara atau pengunjung dan tidak tertutup oleh elemen lainnya sehingga informasi yang tercantum dapat tersampaikan ke pengguna untuk kemudahan dalam berorientasi pada kawasan ini. Letak papan juga teratur di titik-titik tertentu sehingga tidak mengganggu aktivitas serta wajah kawasan tersebut.

Tata informasi pada kawasan juga telah sesuai dengan Peraturan Menteri Perhubungan Republik Indonesia Nomor 13 Tahun 2014 Tentang Rambu Lalu Lintas. Dimana dalam peraturan ini sudah diatur ketentuan rambu lalu lintas baik dari warna dasar, garis tepi, simbol serta huruf dan angka yang tertera.

**Gambar 6.** Papan Informasi dan Rambu Lalu Lintas  
Sumber: (Penulis, 2022)

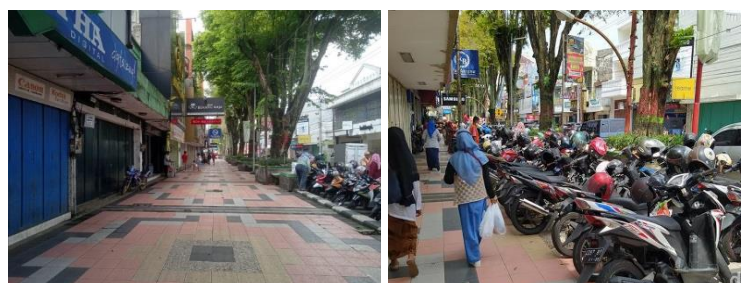
Pada kawasan telah dilengkapi jalur pedestrian di masing-masing sisi jalan. Pada jalur pedestrian di sisi Barat sudah dilengkapi dengan blok pemandu untuk penyandang disabilitas dan memiliki lebar  $\pm 1.5$  m. Sedangkan pada jalur sisi Timur diperuntukkan untuk pejalan kaki dan kendaraan non bermotor seperti becak dan sepeda sehingga hal ini mengurangi kenyamanan pejalan kaki.

Selain itu, jalur pedestrian sisi Timur juga sering disalah gunakan oleh kendaraan bermotor untuk tempat parkir dan berkendara sehingga berdampak pada kerusakan keramik jalan, membahayakan pejalan kaki, serta berkurangnya ruang bagi pejalan kaki yang membuat kenyamanan penggunaannya menjadi berkurang. Pada jalur ini, juga dapat dikatakan

kurang ramah bagi disabilitas karena belum dilengkapi dengan fasilitas penunjang bagi golongan tersebut seperti blok pemandu.

**Gambar 10.** Jalur Pedestrian Sisi Timur  
(Sumber: Penulis, 2022 dan detik.com)

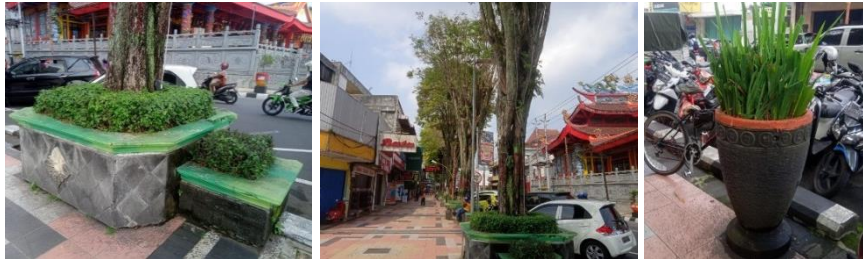
Dalam Peraturan Menteri Pekerjaan Umum Nomor : 03/PRT/M/2014 tentang Pedoman Perencanaan, Penyediaan, dan Pemanfaatan Prasarana dan Sarana Jaringan Pejalan Kaki di Kawasan Perkotaan disebutkan bahwa jalur hijau ditempatkan pada jalur amenitas dengan lebar 150 centimeter dan bahan yang digunakan adalah tanaman peneduh. Jika disesuaikan dengan peraturan tersebut, jalur hijau pada kawasan telah memenuhi kriteria sebagaimana pada ketentuan tersebut. Secara eksisting, jalur hijau pada kawasan ditempatkan di antara jalur jalan utama dan pedestrian sehingga tidak mengganggu aktivitas perdagangan. Selain itu, tanaman yang digunakan berupa pepohonan rindang yang dapat menjadi peneduh area pedestrian dengan lebar area jalur hijau  $\pm 1.5$  m.

**Gambar 12.** Tata Hijau pada Kawasan Pecinan  
Sumber: (Penulis, 2022)

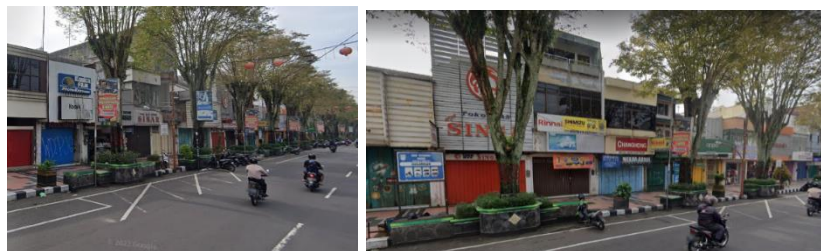
Sebagai kawasan perdagangan, banyak ditemukan papan reklame komersial yang dipasang pada bangunan pertokoan dan tepi jalan tepatnya pada beberapa titik jalur hijau sehingga papan tersebut tidak mengganggu wajah pertokoan yang berderet di sepanjang jalan. Namun, masih ditemukan beberapa papan reklame yang terpasang di tepi jalan dengan ukuran besar sehingga menutupi fasade bangunan yang ada di belakangnya.

**Gambar 13.** Papan Reklame di Kawasan Pecinan Kota Magelang  
Sumber: (Penulis, 2022)

- a. Perlu adanya perbaikan pada beberapa fasilitas seperti tempat sampah dengan kondisi kurang baik.
- b. Penertiban aktivitas pedagang kaki lima di sepanjang pedestrian agar tidak mengganggu kenyamanan dan mengurangi ruang bagi pejalan kaki.
- c. Penambahan rambu pengarah sehingga memudahkan pengendara atau pengunjung dalam bersirkulasi dan berorientasi ke lokasi yang dituju.
- d. Penambahan fasilitas bagi penyandang disabilitas berupa pemandu jalan (blok pemandu) pada jalur pedestrian sisi Timur.
- e. Perlunya tindakan tegas bagi pengendara sepeda motor yang berkendara pada jalur pejalan kaki serta sepeda motor yang diparkir pada area pedestrian dikarenakan dapat mengganggu kenyamanan serta mengurangi ruang bagi pejalan kaki.
- f. Perlu diperhatikannya ukuran dan letak pemasangan papan reklame komersial agar tidak menutupi pertokoan yang ada di sepanjang jalan.
