Evaluasi Perilaku Pasca Huni Ruang Terbuka Publik di Rumah Susun Pekunden Semarang

Stephani Puput Palupi *¹, V.G Sri Rejeki ²

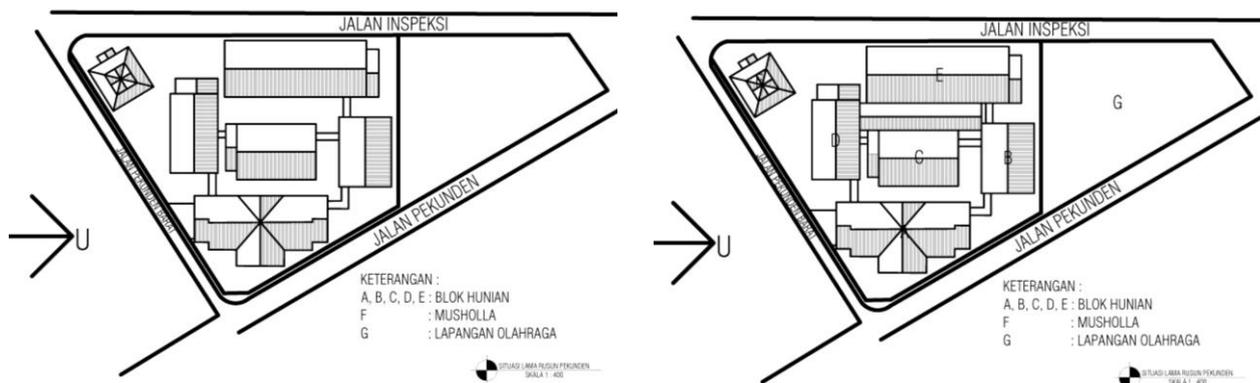
Gambar 2. Temuan Siteplan Lama dan Baru

Pada siteplan lama, 5 blok hunian yaitu blok A, B, C, D, dan E, blok F terdapat Musholla, dan blok G lapangan olahraga. Ditemukan dua ruang terbuka Hijau (RTH) yang ideal dan nyaman untuk mendapatkan udara serta cahaya pada hunian. Fasilitas penunjang lengkap seperti pasar, kios, posyandu, dan pondok baca. Setelah survey langsung maka, ditemukan perubahan. Bertambah atap

yang dipasang pada ruang terbuka dialihfungsikan sebagai lahan parkir untuk meneduhkan kendaraan bermotor serta mengurangi pencurian motor saat diparkir di luar area rusun Pekunden.

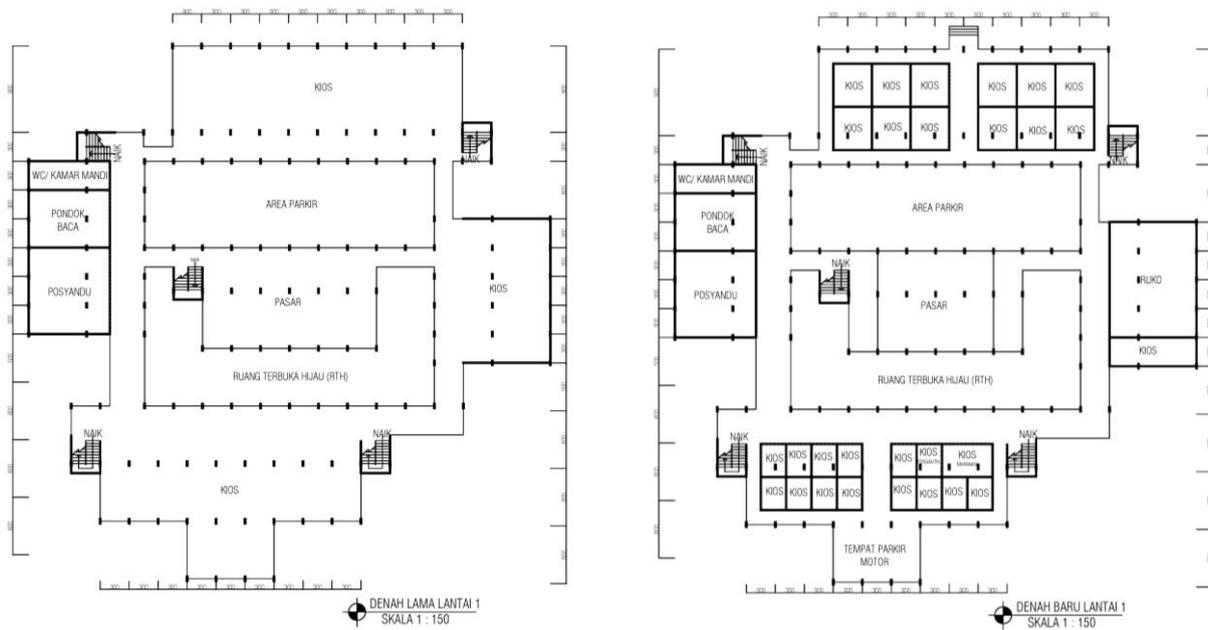
Gambar 3. Temuan Denah Lantai Dasar Lama dan Baru
(Sumber : (Wijayanti & Pandelaki, 2014) dan Survey Lapangan, 2021)

Denah lantai dasar lama, ditemukan penunjang fasilitas pendidikan pondok membaca, fasilitas kesehatan posyandu, fasilitas komersil kios dan pasar. Luasan kios dan pasar tidak memiliki batasan untuk berjualan dimanapun. Penghuni rusun maupun tamu pendatang dapat bertransaksi jual beli bebas di rusun. Setelah penelitian langsung ditemukan pada terjadi perubahan dimana penjual dan pembeli yang teratur. Lantai dasar menjadi teratur karena penambahan plot kios dan ruko yang berbeda saat awal temuan penelitian.

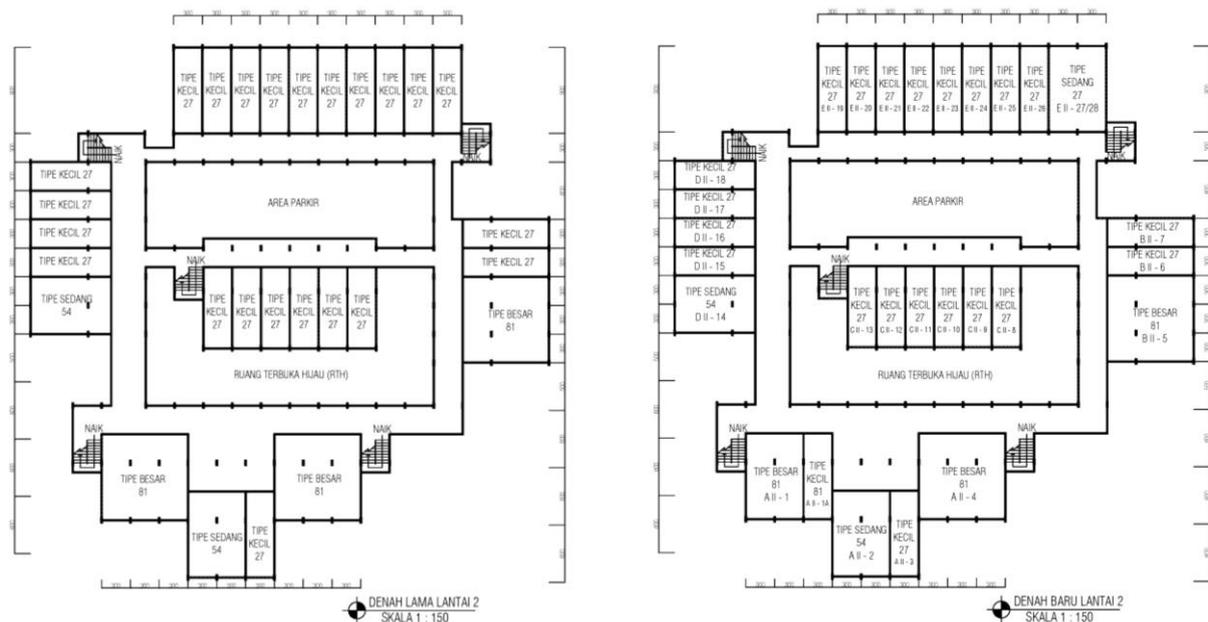
Gambar 4. Temuan Denah Lantai 2 Lama dan Baru
(Sumber : Survey Lapangan, 2021)

Denah lantai 2 lama, ditemukan penataan plot hunian yang sangat teratur serta rapi. Penghuni nantinya masuk dan menggunakan hunian tanpa perlu merubah plot. Penghuni dapat memilah hunian kecil, sedang, ataupun besar sesuai kebutuhan. Setelah survey langsung maka, ditemukan perubahan plot hunian menambah luas maupun mengecilkan karena kebutuhan yang tidak sesuai,

dan pola ekonomi dengan menyewakan agar mendapatkan penghasilan. Berikut hasil pengamatan denah dan dokumentasi dengan metode pemetaan manusia di rusun Pekunden, Semarang :

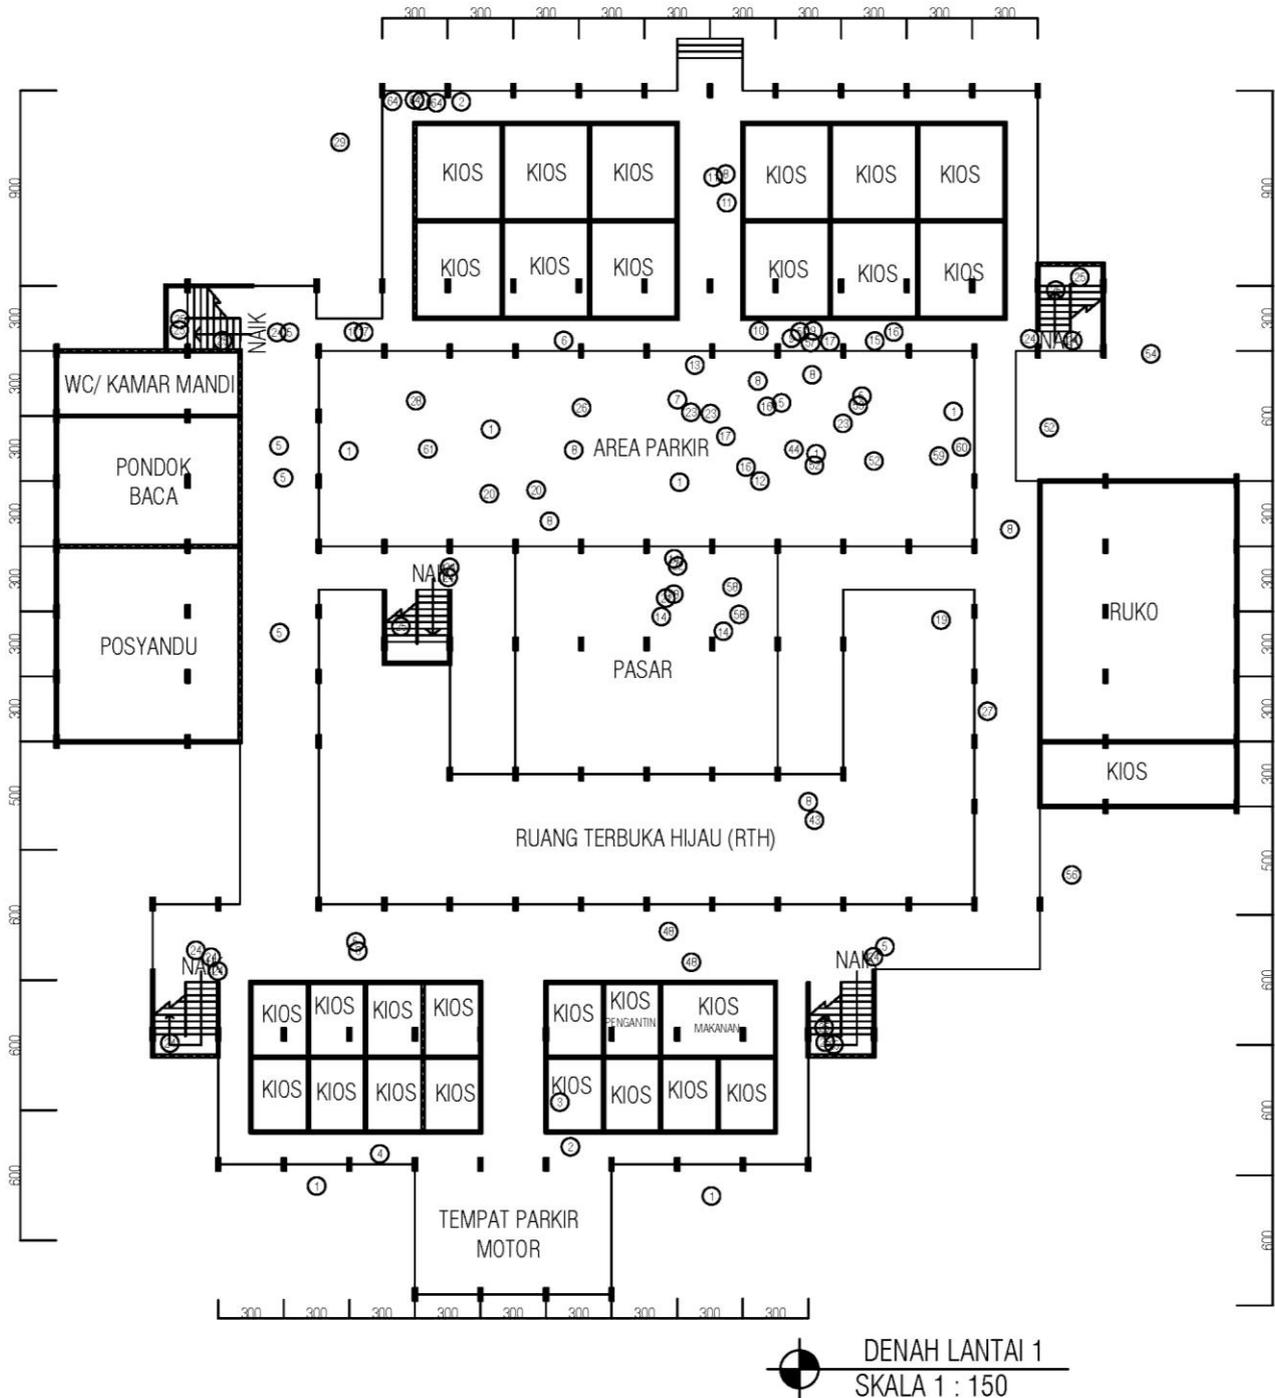
Gambar 5. Pengamatan Place Centered Maps Lantai 1
(Sumber : Survey Lapangan, 2021)

Place centered maps terjadi dengan beberapa aktivitas seperti berjalan, duduk, naik motor dan berbagai aktivitas lainnya, yang sudah dijelaskan pada gambar dibawah ini :

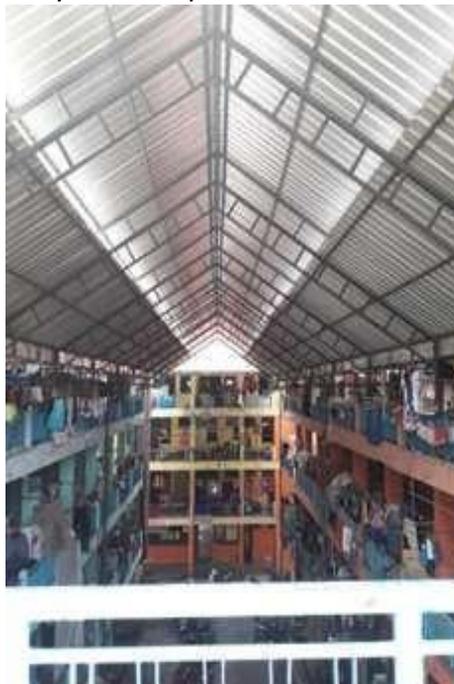
Gambar 15. Penutup Atap

Analisis hasil wawancara penghuni rumah susun terjadi perubahan pemberian atap pada lahan parkir. Menurut Bapak Mahfud, ketua RT 4 rusun Pekunden tahun 2021, atap dipasang sekitar 3 tahun yang lalu, tahun 2018. Berfungsi sebagai peneduh yang dibentuk di lantai dasar maupun untuk parkir. Atap rusun Pekunden menggunakan material asbes dengan rangka baja ringan pada penutup atap pada rusun yang menyebabkan perubahan.

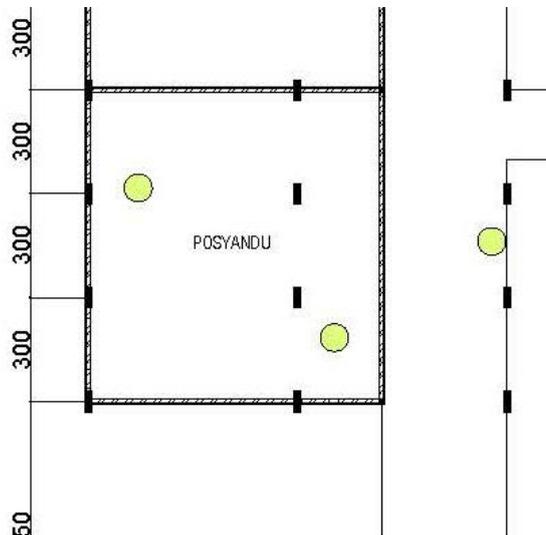
Gambar 15. Posyandu Rumah Susun Pekunden

1. Fasilitas umum digunakan untuk pelaku semi publik sebagai ruang kumpul bersama. Berikut titik posyandu yang didapatkan dari penelitian dengan metode Place – Center Maps dimana posyandu digunakan untuk mengontrol Kesehatan dari penghuni rusun. Namun dari pengamatan ditemukan hasil yang berbeda karena bangunan posyandu kosong maka beralih fungsi menjadi area penyimpanan kendaraan bermotor yang aman. Ruang posyandu juga digunakan oleh penghuni untuk area berkumpul saat adanya acara karena mengingat hunian milik penghuni yang kecil tidak memungkinkan untuk dijadikan area kumpul bersama.

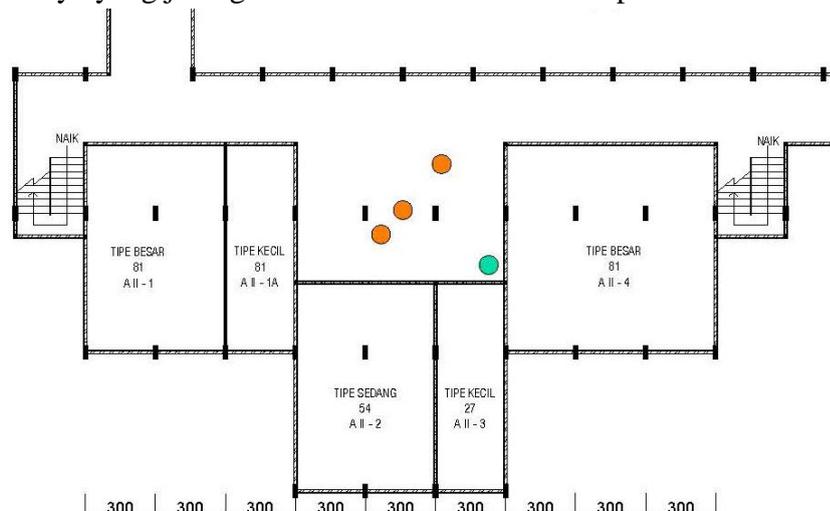
Gambar 15. Area Berkumpul Rusun Pekunden

2. Area semi private digunakan juga untuk kumpul bersama. Ruang hunian juga dijadikan kumpul bersama. Memiliki area berkumpul tepatnya di Blok A untuk penghuni. Namun, karena masa pandemi *Covid-19* maraknya penghuni yang jaga jarak, maka penghuni memanfaatkan area kosong tersebut untuk menerima tamu, tidur, istirahat, dan bermain karena keberadaanya yang jarang dimanfaatkan untuk berkumpul.

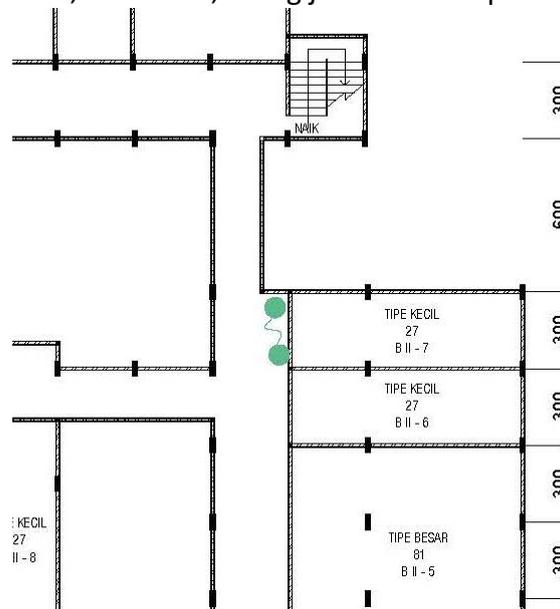
Gambar 15. Penambahan Fungsi Ruang di Koridor Rusun

1. Ditemukan data saat pengamatan penambahan fungsi pada area koridor lantai 2 yaitu sebagai ruang tamu, teras, memasak, ruang jemur di setiap hunian.

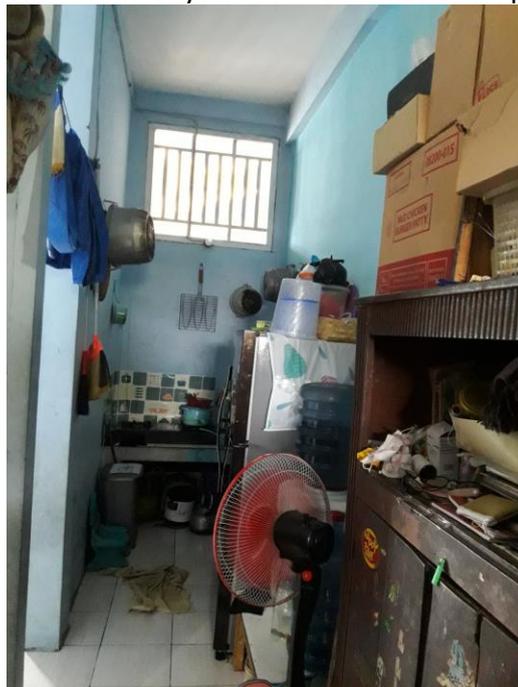
Gambar 15. Perubahan Material Keramik pada Hunian

2. Ditemukan data saat pengamatan yaitu bangunan tidak mengalami perubahan namun dari segi material bangunan mengalami perubahan lantai hunian dengan keramik akibat renovasi hunian untuk menambah kenyamanan dan keamanan pada bangunan.

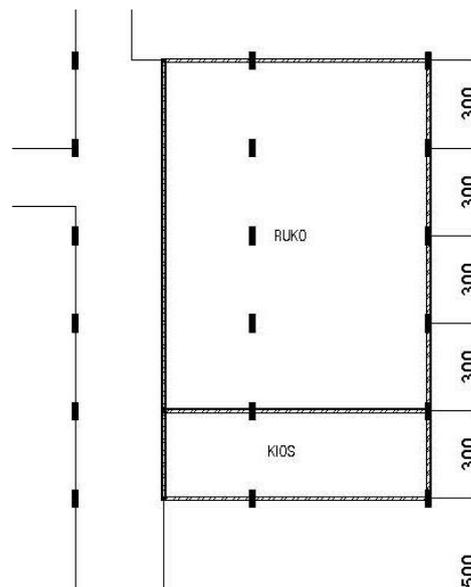
Gambar 15. Perubahan Fungsi Hunian pada Lantai Dasar

3. Ditemukan data saat pengamatan perubahan fungsi di lantai dasar yang awalnya area pasar untuk berjalan direnovasi menjadi plot kios berjalan.
