PENGARUH BUKAAN TERHADAP PENCAHAYAAN ALAMI DAN PENGHAWAAN ALAMI PADA MASJID AL-AHDHAR BEKASI

Christy Vidiyanti¹ ; Rodi Siswanto² ; Febriansyah Ramadhan³

^{1,2,3} Program Studi Arsitektur, Universitas Mercu Buana, Jakarta, Indonesia

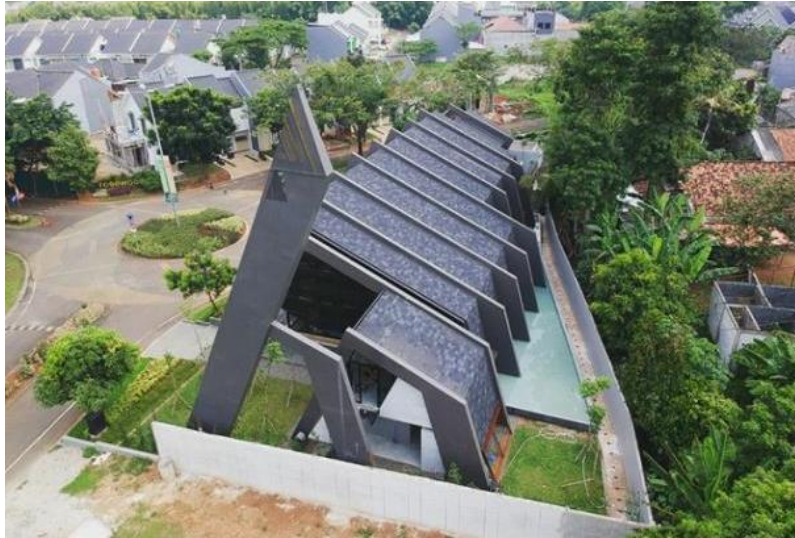
Gambar 1 Bangunan Masjid Al-Ahdhar

Penelitian ini berlokasi di Masjid Al Ahdhar Bekasi. Masjid ini memiliki luas tanah sekitar 1.800 meter persegi dengan luas bangunan 700 meter persegi. Adapun kapasitas masjid dua lantai ini dapat memuat 450 jamaah. Pada konsep bentukan massa bangunan merupakan analogi dari posisi sujud dalam sholat, sehingga kemiringan atap serta kolom-kolom tidak simetris antara yang menghadap ke depan dengan yang ke belakang.

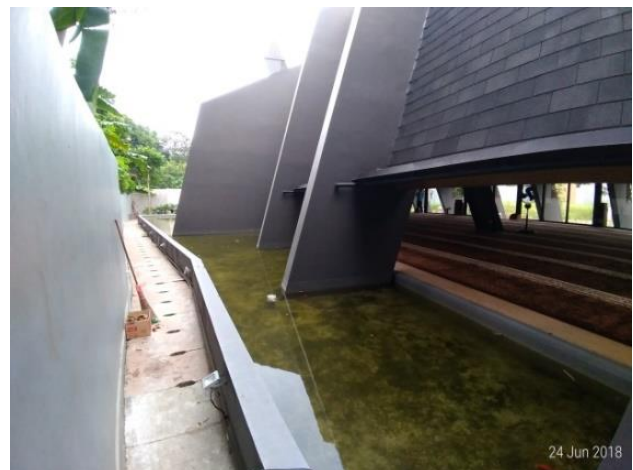
Tabel 1 Kondisi bukaan pada sisi Barat

Pada sisi depan Ukuran Bukaan full memanjang tanpa sekat, dan terdapat kolam pantul di area depan, yang membuat area terasa lebih lembab dan sejuk.

Luas dinding 47 m²
Luas bukaan 24 m²
Luas permukaan fasad 71 m²
Persentase bukaan 34%

Dari hasil kesesuaian bukaan terhadap standar SNI, didapatkan terdapat 1 bukaan yang belum memenuhi standar SNI. Bukaan pada sisi Barat hanya 34%, sedangkan yang direkomendasikan SNI adalah minimal 40%. Sedangkan bukaan lainnya masih sesuai dengan yang direkomendasikan.

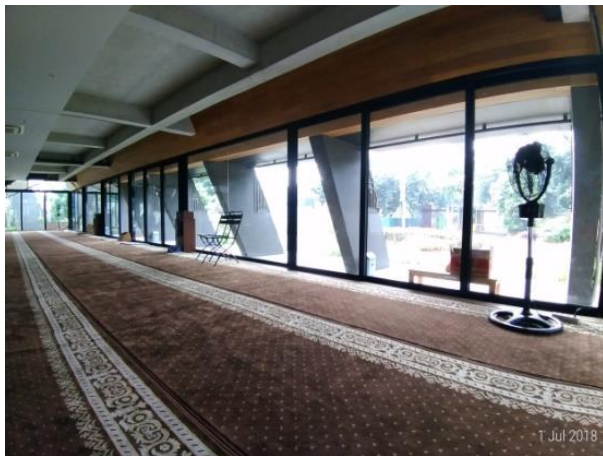
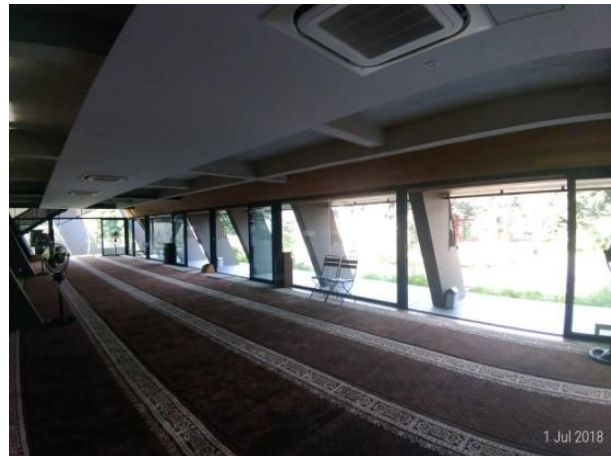
Tabel 3 Kondisi bukaan pada sisi Timur

Pada sisi depan bangunan berupa dinding kaca dan pintu kaca setinggi 2 meter, pintu kaca bisa digeser full pada setiap sisi untuk memaksimalkan bukaan disaat ruang sholat penuh. Dengan ukuran Bukaannya di atas pintu 59x2045 cm.

- Luas dinding 22 m²
- Luas bukaan 28 m²
- Luas permukaan fasad 50m²
- Persentase bukaan 56%

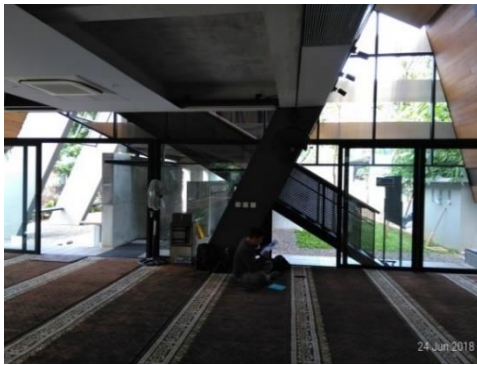
Tabel 4 Kondisi bukaan pada sisi Selatan

Pada sisi samping kanan bangunan berupa dinding kaca dan pintu kaca setinggi 2 meter, pintu kaca bisa digeser full pada setiap sisi untuk memaksimalkan bukaan disaat ruang sholat penuh. Bukaan full dari atas pintu hingga lantai 2 untuk memaksimalkan udara masuk.

Luas dinding 10 m²
Luas bukaan 39 m²
Luas permukaan fasad 49 m²
Persentase 80%

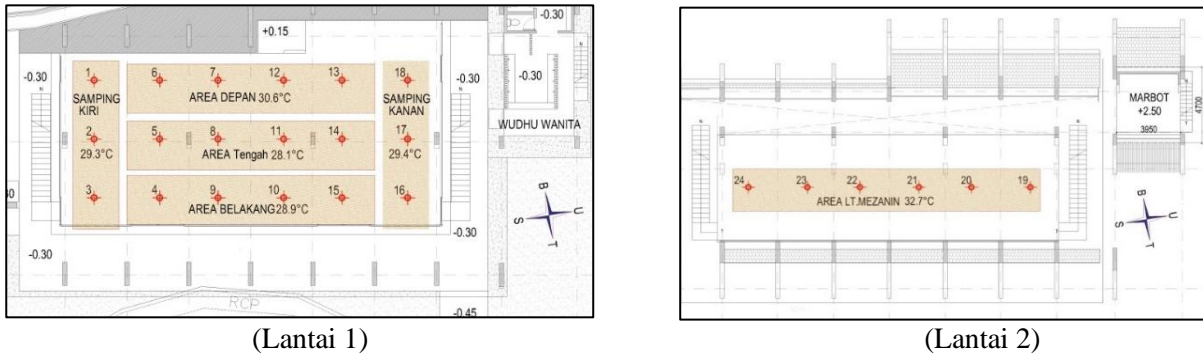
Gambar 8 Zonasi suhu radiasi permukaan langit-langit (Sumber: analisis, 2019)

Hasil rata-rata suhu permukaan plafon dalam pengukuran selama 3 hari yaitu pada bukaan Barat titik 1,6,7,12,13,18 pada suhu 30,6°C, bukaan Utara titik 16,17,18 pada suhu 29,4°C, bukaan Timur pada titik 3,4,9,10,15,16 pada suhu 28,9°C, bukaan Selatan pada titik 1,2,3 pada suhu 29,3°C, pada crossing ventilasi bagian tengah pada titik 5,8,11,14 pada suhu 28,1°C, dilantai 2 pada titik 19,20,21,22,23,24 pada suhu 32,7°C.

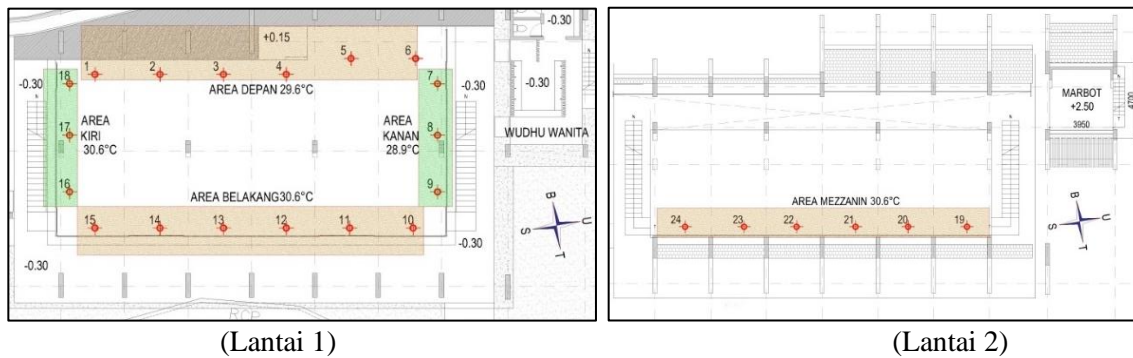
Gambar 9 Zonasi suhu radiasi permukaan dinding (Sumber: analisis, 2019)

Hasil Rata-rata suhu permukaan dinding dalam pengukuran selama 3 hari, dengan hasil pengukuran suhu dinding dengan rata-rata, pada bukaan Barat titik 1,2,3,4,5,6 yaitu 29.9°C, bukaan Utara titik 7,8,9 yaitu 29.8°C, bukaan Timur pada titik 10,11,12,13,14,15 yaitu 29.9°C, bukaan Selatan pada titik 16,17,18 yaitu 28.9°C, dilantai 2 pada titik 19,20,21,22,23,24 yaitu 30.7°C.

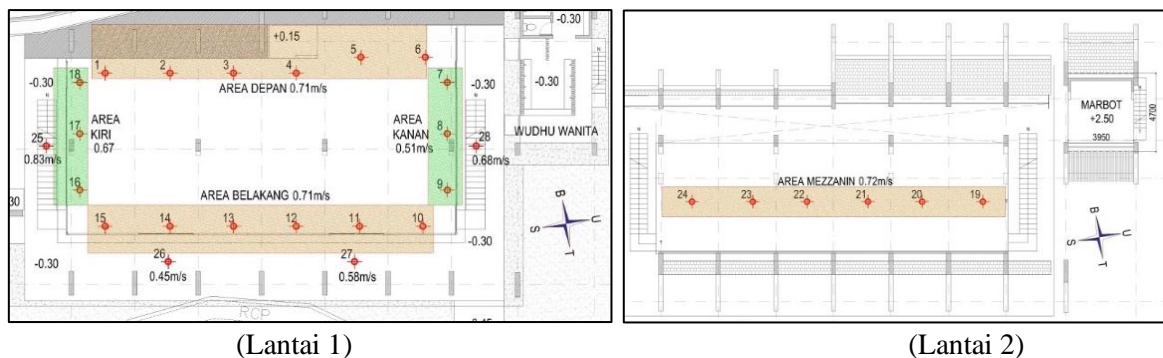
Gambar 10 Zonasi kecepatan udara pada lantai 1 (Sumber: analisis, 2019)

Hasil Rata-rata kecepatan angin dalam pengukuran selama 3 hari yaitu, pada bukaan Barat titik 1,2,3,4,5,6 yaitu 0,71 m/s, bukaan Utara titik 7,8,9 yaitu 0,51 m/s, bukaan Timur pada titik 10,11,12,13,14,15 yaitu 0,71 m/s, bukaan Selatan pada titik 16,17,18 yaitu 0,67 m/s, dilantai 2 pada titik 19,20,21,22,23,24 yaitu 0,72 m/s, dan pada area koridor pada titik 25,26,27,28 yaitu 0,64 m/s.

Luas bukaan kurang memberikan pengaruh terhadap kondisi penghawaan alami yang dihasilkan. Hal ini dapat dilihat zonasi suhu udara rata-rata pada ruang memiliki selisih yang tidak signifikan. Suhu udara dipengaruhi oleh kecepatan udara karena angin dapat membawa hawa panas ke luar ruang. Kecepatan udara berpengaruh bukan hanya dengan luas bukaan namun juga dengan tipe bukaan. Bagian Barat dan Timur memiliki bukaan tipe penuh tanpa ada penutup. Hal inilah yang menyebabkan kecepatan udara pada bagian Barat dan Timur cukup besar. Kecepatan udara terendah adalah pada sisi Utara lantai 1, dikarenakan bukaan terhalang oleh bangunan wudhu di samping bukaan sisi Utara. Sisi Selatan juga memiliki kecepatan udara yang lebih rendah dibanding sisi Barat, dikarenakan pada sisi Utara, angin terhalang oleh Tangga.
