IDENTIFIKASI FASILITAS PEJALAN KAKI DI KORIDOR JALAN AFFANDI YOGYAKARTA DALAM MENDUKUNG KONSEP WALKABILITY

Lintang Suminar¹

Pratiwi Anjar Sari²

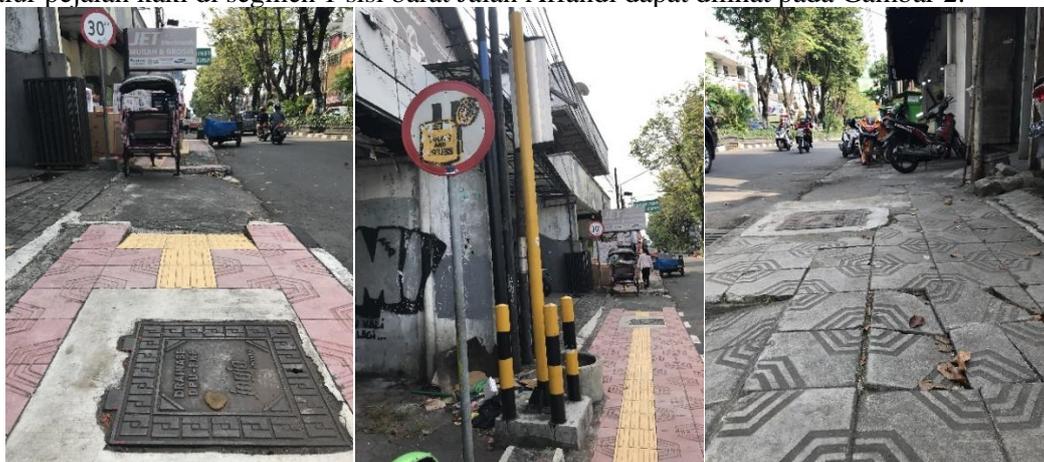
Berdasarkan hasil observasi, didapatkan bahwa lebar jalur pedestrian di segmen 1 sisi barat telah memenuhi standar yaitu 1,7 meter. Kondisi fisik jalur pedestrian di segmen 1 sisi barat cenderung baik dan tidak terdapat kerusakan. Akan tetapi, lebar jalur pedestrian tersebut menjadi tidak optimal karena mayoritas sudah beralih fungsi menjadi lahan parkir motor karena tidak terdapat area khusus untuk parkir kendaraan. Jalur pedestrian di beberapa titik juga dimanfaatkan untuk tempat berjualan. Permasalahan lain yang ditemui adalah kondisi zebra cross yang sudah terlihat samar di persimpangan besar, fasilitas guiding block yang terputus di beberapa titik, tidak terdapat tempat sampah, serta beberapa rambu yang kondisinya tertutup. Kondisi jalur pejalan kaki di segmen 1 sisi barat Jalan Affandi dapat dilihat pada Gambar 2.

Gambar 2. Kondisi Jalur Pejalan Kaki di Segmen 1 Sisi Barat
Sumber: Observasi Lapangan, 2021

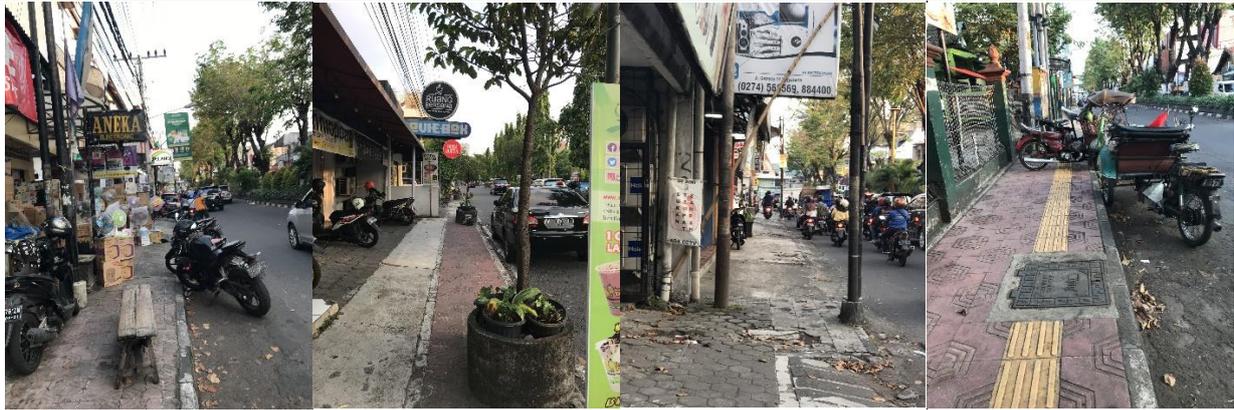
Berdasarkan hasil observasi, keberadaan jalur pedestrian di segmen 1 sisi timur kondisinya tergolong baik (tidak rusak), tetapi kurang optimal dalam penggunaannya. Dengan lebar jalur yang tergolong minim yaitu 1 meter, mayoritas jalur beralih fungsi menjadi lahan parkir bagi motor maupun becak, dan sebagai tempat berjualan karena di area tersebut terdapat Pasar Demangan sehingga kegiatan perdagangan meluap hingga ke trotoar. Kondisi fisik jalur pedestrian di beberapa titik tidak rata karena berganti menjadi jalur naik kendaraan dari badan jalan menuju bangunan. Kondisi jalur pejalan kaki di segmen 1 sisi timur Jalan Affandi dapat dilihat pada Gambar 3.

Gambar 3. Kondisi Jalur Pejalan Kaki di Segmen 1 Sisi Timur
Sumber: Observasi Lapangan, 2021

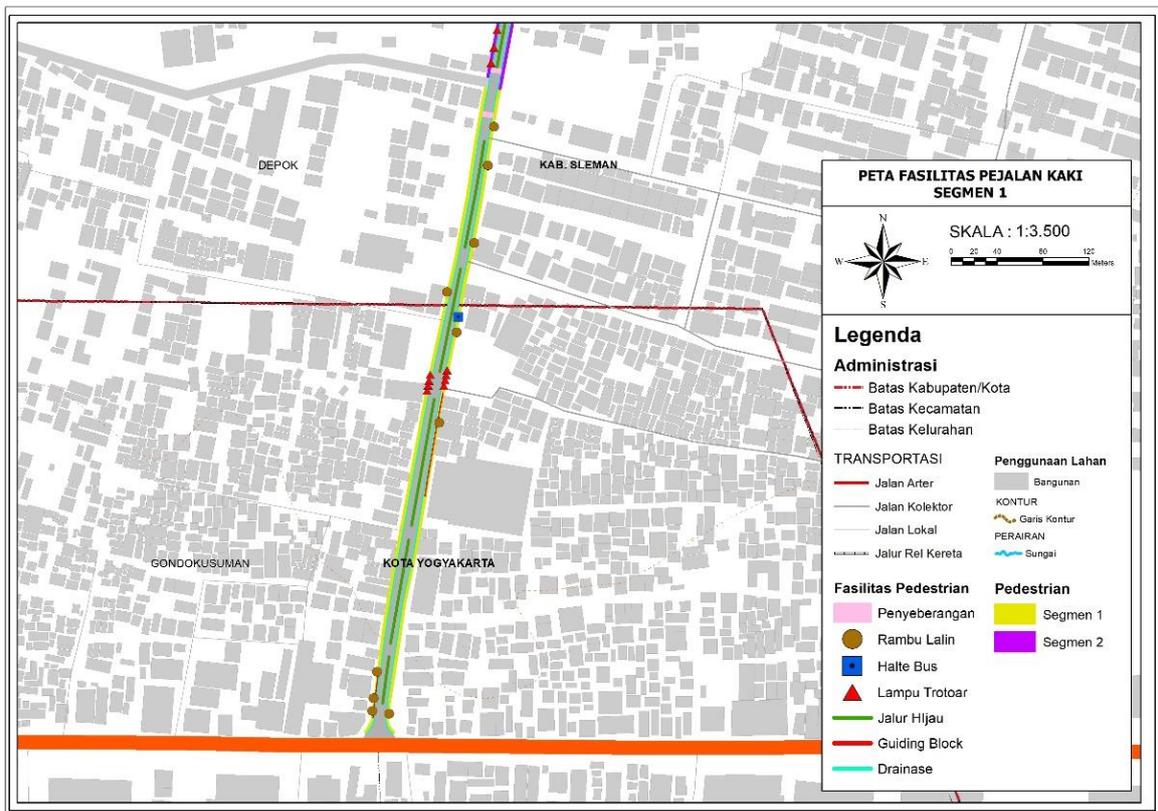
Fasilitas pejalan kaki yang terdapat di segmen 1 antara lain zebra cross, rambu lalu lintas, lampu jalan, halte bus, lampu trotoar, jalur hijau, guiding block, dan saluran drainase. Akan tetapi, persebaran fasilitas pejalan kaki tersebut saat ini masih tidak merata. Persebaran fasilitas pejalan kaki pada segmen 1 digambarkan dalam peta pada Gambar 4.

Gambar 4. Peta Persebaran Fasilitas Pejalan Kaki Segmen 1
Sumber: Penulis, 2021

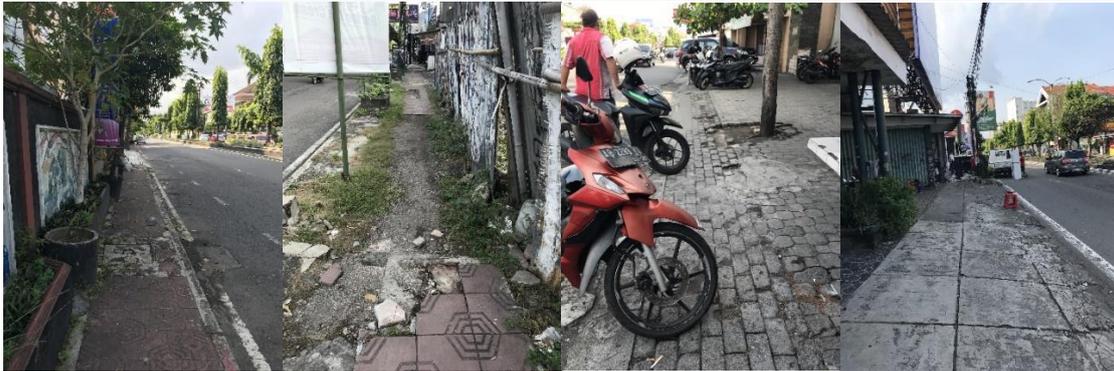
Pada Segmen 2 Sisi Barat, lebar jalur pedestrian yang sudah sesuai standar yaitu 1,5 meter menjadi kurang optimal karena mayoritas sudah beralih fungsi menjadi lahan parkir dan tempat berjualan. Kondisi fisik jalur pedestrian di beberapa titik tidak rata karena berganti menjadi jalur naik kendaraan dari badan jalan menuju bangunan. Permasalahan lain yang ditemui antara lain banyaknya baliho/reklame dari bangunan perdagangan dan jasa yang dibangun di jalur pedestrian sehingga cukup menyita lebar jalur pedestrian dan menghambat pergerakan pejalan kaki serta mengurangi estetika kawasan. Kondisi fisik jalur pedestrian yang baik cenderung terpusat di sekitar Universitas Negeri Yogyakarta (UNY), sedangkan di titik lainnya tergolong rusak. Kondisi fisik jalur pedestrian sudah tidak utuh dan tidak dapat dimanfaatkan dengan optimal. Paving-paving blok tidak utuh dan beberapa sudah hancur. Pada segmen 2 sisi barat ini juga tidak ditemukan adanya fasilitas untuk difabel berupa guiding block. Hal tersebut tentu sangat berpengaruh pada kenyamanan pejalan kaki sebagai pengguna. Kondisi jalur pejalan kaki di segmen 2 sisi barat Jalan Affandi dapat dilihat pada Gambar 5.

Gambar 5. Kondisi Jalur Pejalan Kaki di Segmen 2 Sisi Barat
Sumber: Penulis, 2021

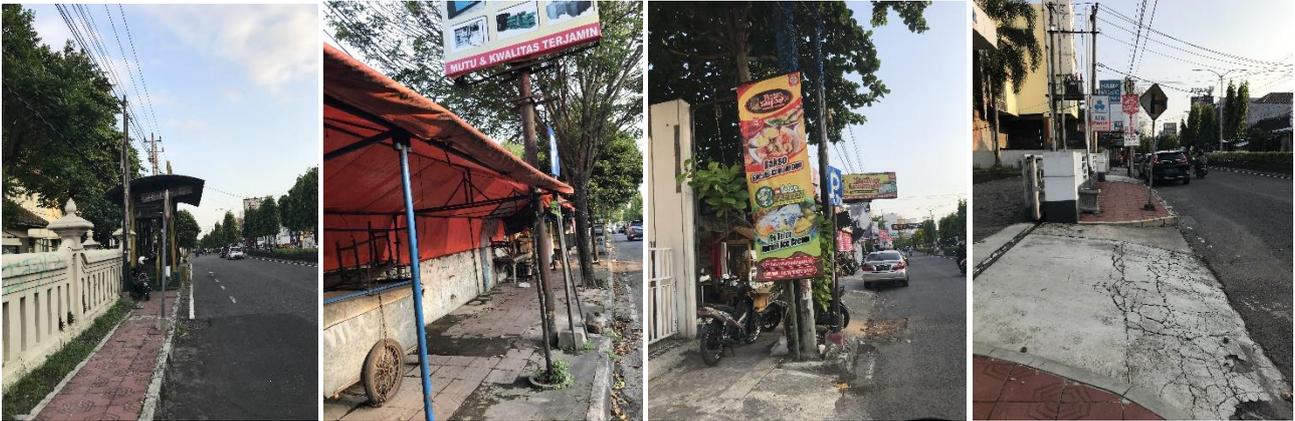
Berdasarkan hasil observasi, lebar jalur pedestrian di segmen 2 sisi timur sudah memenuhi yaitu 1,5 meter. Akan tetapi, seperti pada segmen dan sisi lain, jalur pedestrian mayoritas sudah beralih fungsi menjadi lahan parkir motor dan tempat berjualan. Beberapa fisik jalur pedestrian juga berganti menjadi jalur naik kendaraan dari badan jalan menuju bangunan. Pada segmen 2 sisi timur ini juga terdapat banyak baliho/reklame toko yang diletakkan di jalur pedestrian sehingga mengurangi lebar efektif jalur pedestrian dan tentu menghambat pergerakan pejalan kaki. Permasalahan yang juga ditemui di segmen 2 sisi timur adalah tidak terdapat fasilitas guiding block sehingga tidak ramah difabel. Kondisi jalur pejalan kaki di segmen 2 sisi timur Jalan Affandi dapat dilihat pada Gambar 6.

Gambar 6. Kondisi Jalur Pejalan Kaki di Segmen 2 Sisi Timur
Sumber: Observasi Lapangan, 2021

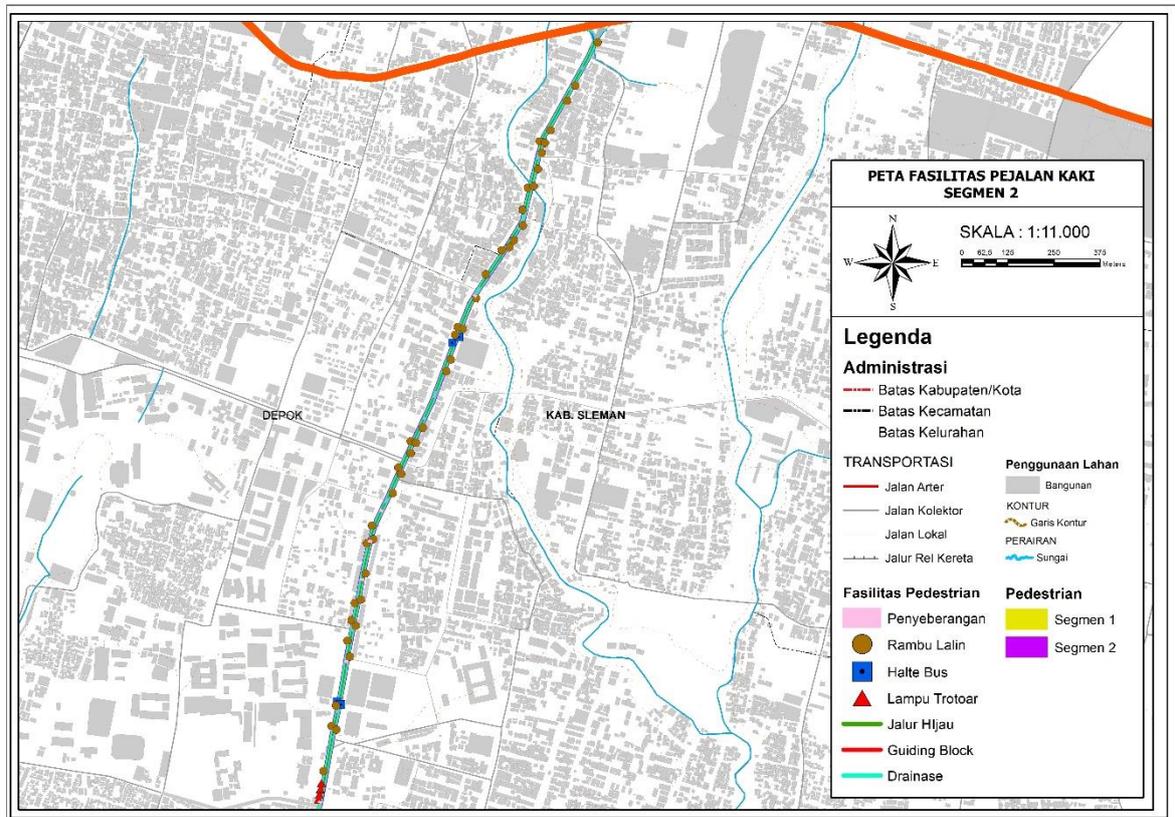
Fasilitas pejalan kaki yang terdapat di segmen 2 antara lain zebra cross, rambu lalu lintas, lampu jalan, halte bus, lampu trotoar, jalur hijau, guiding block, dan saluran drainase. Akan tetapi, persebaran fasilitas pejalan kaki tersebut saat ini masih tidak merata. Persebaran fasilitas pejalan kaki pada segmen 2 digambarkan dalam peta pada Gambar 7.

Gambar 7. Peta Persebaran Fasilitas Pejalan Kaki Segmen 2
Sumber: Penulis, 2021

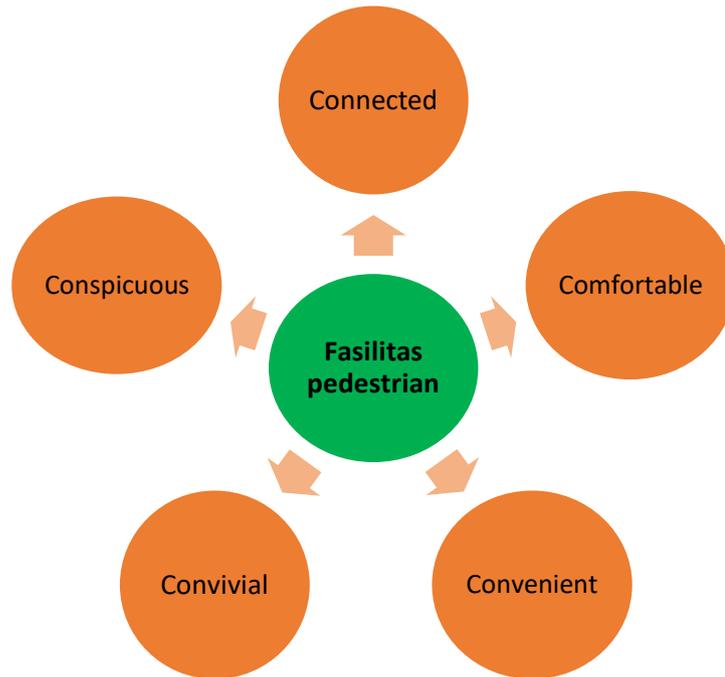
- a. *Connected*: Jalur pejalan kaki yang terhubung satu sama lain akan memudahkan pengguna untuk sampai tempat tujuan. Pada hasil penelitian di Jalan Affandi ditemukan banyak titik jalur pejalan kaki yang terputus, termasuk jalur *guiding block* bagi tuna netra.

- b. *Comfortable*: Lebar jalur pedestrian, material, skala, serta kondisi fisik jalur pedestrian sangat berpengaruh pada kenyamanan pengguna. Kondisi jalur pejalan kaki di Jalan Affandi banyak yang sudah rusak dan tidak terawat. Hal tersebut menurunkan tingkat kenyamanan pengguna secara signifikan.
- c. *Convenient*: Keberadaan fasilitas penyeberangan yang aman dan memadai sangat diperlukan, termasuk perawatan secara berkala.
- d. *Convivial*: Penataan jalur pejalan kaki yang ramah sangat diperlukan. Pada koridor Jalan Affandi terdapat hambatan berupa pengalihfungsian jalur pedestrian sebagai tempat parkir motor dan tempat berjualan.
- e. *Conspicuous*: Keberadaan rambu turut diperlukan dalam perencanaan jaringan pedestrian. Rambu-rambu tersebut tidak hanya dibutuhkan oleh pejalan kaki, tetapi juga pengguna kendaraan di ruas jalan tersebut.

Gambar 8. Peran Fasilitas Pedestrian dalam Konsep Walkability
Sumber: Penulis, 2021

Berdasarkan hasil penelitian disimpulkan bahwa fasilitas pejalan kaki di koridor Jalan Affandi Yogyakarta belum mendukung konsep walkability. Permasalahan utama yang ditemui di Jalan Affandi adalah masalah jalur pejalan kaki atau trotoar. Jalur pejalan kaki di Jalan Affandi banyak digunakan tidak semestinya, yaitu sebagai tempat parkir kendaraan dan tempat berjualan. Tidak sedikit juga baliho yang dipasang di tengah jalur pedestrian. Kondisi fisik jalur pedestrian di beberapa titik juga dalam keadaan rusak dan tidak terawat. Hal tersebut tentu membuat ruang gerak pejalan kaki menjadi terbatas dan jauh dari kata nyaman. Seringkali pejalan kaki berjalan turun dari trotoar untuk menghindari hambatan, yang secara tidak langsung juga akan mempengaruhi keamanannya. Hal penting lainnya yang harus turut diperhatikan dalam pengembangan fasilitas pejalan kaki di Jalan Affandi adalah fasilitas bagi difabel. Hasil penelitian juga menunjukkan bahwa fasilitas pejalan kaki berperan penting dalam mendukung prinsip-prinsip umum dalam perencanaan jaringan pedestrian yang *walkable* yaitu *connected*, *comfortable*, *convenient*, *convivial*, dan *conspicuous*. Untuk mewujudkan konsep *walkability*, maka diperlukan perencanaan yang menyeluruh terkait fasilitas pejalan kaki dari awal perencanaan sampai dengan *maintenance* secara berkala.
