Jurnal Arsitektur Zonasi

Transformasi Bentuk Bangunan Masjid Agung Manonjaya Tasikmalaya

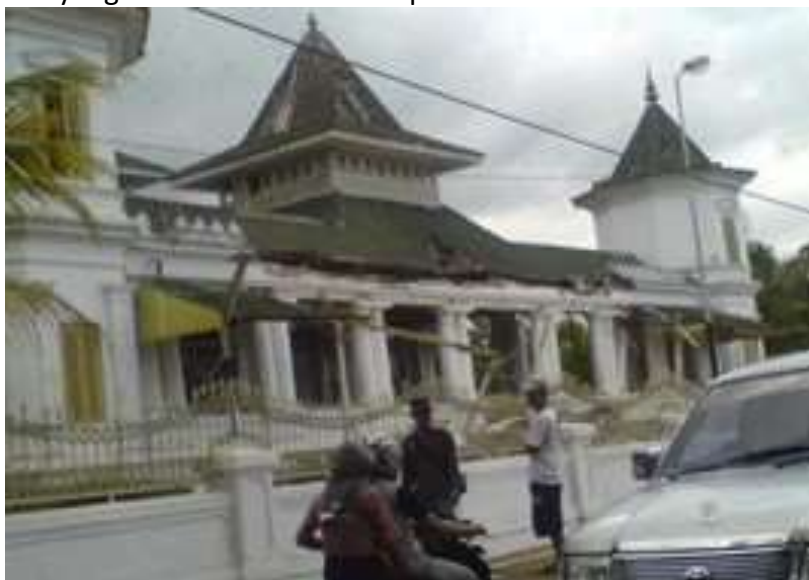
Gambar 7. Kondisi Masjid Manonjaya Rusak Akibat Gempa Bumi Tasikmalaya, 2010
(Sumber: Narasumber, 2021)

Pada tahun 2010 di Tasikmalaya terjadi gempa bumi yang cukup besar hingga salah satu dampaknya, Masjid Manonjaya mengalami kerusakan yang cukup berat. Kondisi kerusakan Masjid Manonjaya seperti pada **gambar 7** di atas. Kerusakan yang cukup berat mengharuskan Masjid Manonjaya melakukan renovasi kembali.

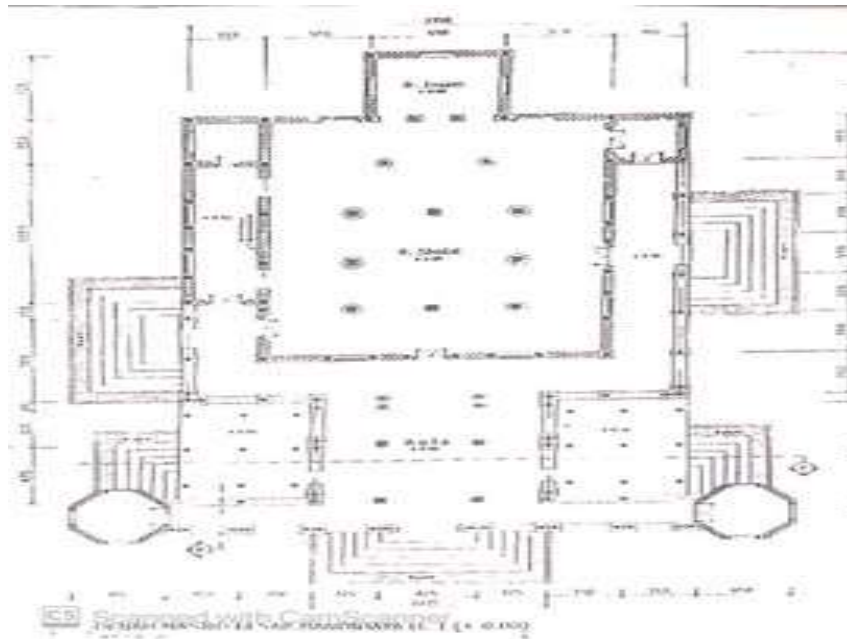
Gambar 8. Denah Masjid Agung Manonjaya Saat Ini
(Sumber: Narasumber, 2021)

Setelah renovasi pada tahun 2011 yang diakibatkan oleh gempa bumi, kondisi Masjid Manonjaya hingga saat ini masih terjaga. Bentuk denah bangunan Masjid Manonjaya pada saat ini yakni seperti yang tergambar pada **gambar 8** di atas. Bangunan utama masjid yang ditopang oleh 30 buah tiang penyangga dan di samping kiri, kanan, dan dalam bangunan tambahan sebanyak 32 buah tiang penyangga. Tiang - tiang penyangga tersebut terdiri dari tiang saka guru dan tiang-tiang dengan bentuk adaptasi dari Arsitektur Neoklasik Eropa. Bangunan utama yang didampingi dengan dua menara di sisi kanan dan kirinya, di luar bangunan utama masjid terdapat bangunan tambahan yang berfungsi sebagai ruang sekretariat DKM Masjid Agung Manonjaya, serta area lingkungan Masjid Agung manonjaya dikelilingi oleh pagar tembok dan besi.
