## EVALUASI KELAYAKGUNAAN RERUNTUHAN BANGUNAN SEBAGAI KOMPONEN REKONSTRUKSI HUNIAN PASCAGEMPA 2018 DI PALU

**Andi Karina Deapati<sup>1</sup>**

<sup>1,2,3</sup> Universitas Hasanuddin, Makassar, Indonesia

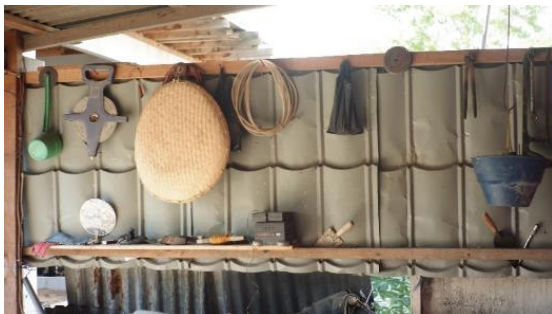
**Gambar 3. Bagian 1 Rumah 1**

Rumah ini dibuat 2 bulan saja pakai alat-alat yang ada di situ (Gambar 3), tapi masih rangka. Biar orang-orang lihat dulu, siapa tahu ada yang mau bantu. Rangka-rangkanya dari kayu-kayu hanyut. Arkom datang membantu, kasih 40 seng dan kalsiboard (Gambar 5 dan Gambar 7).

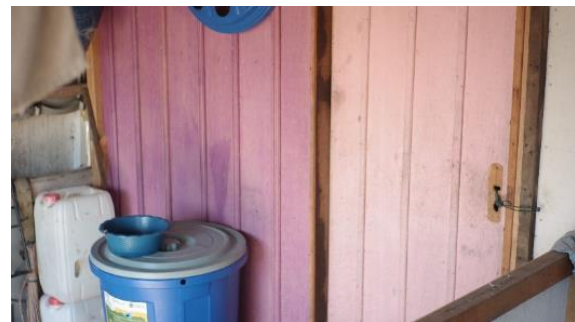
**Gambar 4. Bagian 2 Rumah 1**

Rumah saya dulu ini tinggi. Besar dulu, 4 kamar di bawah, 2 kamar di atas. Ada bagian rumah lama yang dipakai bapak yang tinggal di depan itu (Gambar 4), makanya sama warnanya. Waktu awal ditempati ini rumah tidak ada kamarnya, tidak ada plafonnya, los saja. Ada sisa triplek, baru dibikin kamar (Gambar 10). Saya berdua sama suami kerja ini semua.

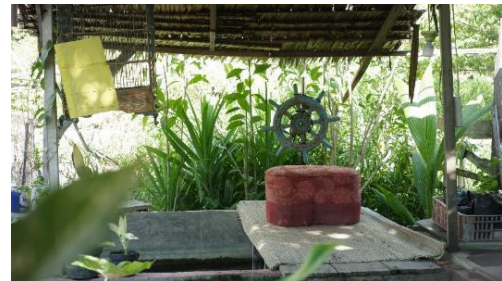
**Gambar 13. Bagian 5 Rumah 2**  
(Sumber: survei, 2021)

Pelihara ikan dulu sebelum tsunami ini tidak ada, usaha baru ini. Ada yang modali, kami bagi hasil. Lumayan suasananya bikin tenang (Gambar 13). Paling cantik memang rumahku di sini. Padahal ini pakai barang-barang hanyut semua, barang bekas. Biar itu batu tumpu diambil-ambil saja yang kira-kira cocok (Gambar 12). Rencana mau bikin kolam buat wisata tapi masih terhambat dana.

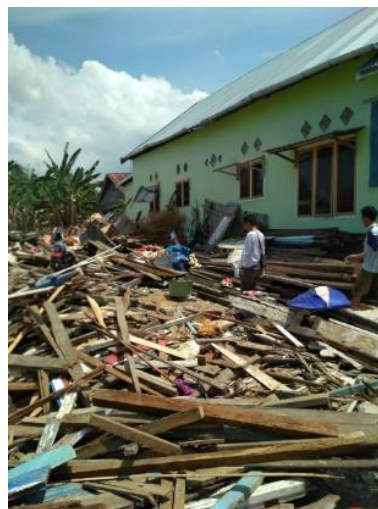
**Gambar 27. Masyarakat Mengumpulkan Reruntuhan Bangunan**  
(Sumber: Arkom Palu, 2018)

didapatkan dari pohon bambu yang tumbuh di sekitar mereka, juga beberapa bongkah *paving block* yang sekilas terlihat utuh, serta paku-paku bekas dan terpal yang banyak bertumpuk. Bahan baku bekas tersebut dikumpulkan terlebih dahulu (Gambar 27), dipilih yang tingkat kerusakannya kecil, lalu dikeringkan jika masih basah (bekas tsunami), dibersihkan, dan dipotong pada bagian yang mengalami kerusakan sebelum digunakan kembali (Gambar 28). Kekurangan bahan baku seperti paku ataupun balok kayu seperti yang dialami penghuni rumah 3 didapatkan dari toko yang sudah buka.

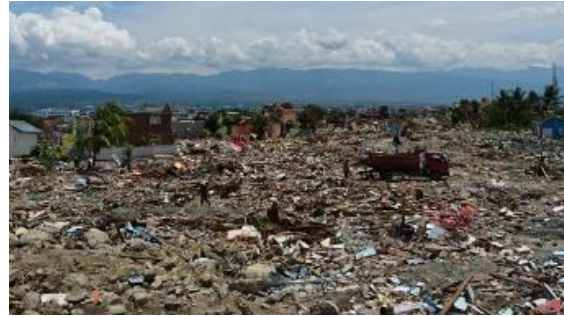
**Gambar 29. Mobil Pengangkut di Lokasi Reruntuhan Bangunan**  
(Sumber: Arkom Palu, 2018)

Kendala warga setempat dalam pengumpulan reruntuhan bangunan pascagempa adalah saat mereka harus berpacu waktu dengan mobil pengangkut yang terus berdatangan di lokasi yang terdapat tumpukan reruntuhan (Gambar 29); ada yang bertujuan mencari reruntuhan yang masih layak jual, ada pula yang bertujuan membersihkan. Reruntuhan bangunan bagi beberapa pihak masih dianggap limbah tak bernilai yang harus segera dibersihkan. Sementara bagi sebagian lain, reruntuhan bangunan adalah lautan harta karun yang dapat dimanfaatkan untuk mendulang keuntungan. Namun semua mobil pengangkut itu jelas merupakan ancaman bagi warga setempat yang berniat mengumpulkan reruntuhan rumah mereka yang mungkin masih tersisa dan bisa dimanfaatkan kembali.
