Evaluasi Fungsionalitas dan Keterbacaan Rambu-Rambu Regulasi di Lingkungan Masjid Besar Kaum Ujungberung

Muhamad Adham Anshari¹, Aldrian Agusta²

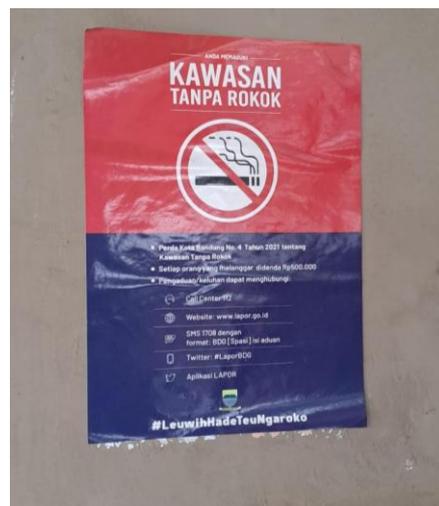
Figure 1. Signage Larangan Merokok

Rambu larangan merokok ini lebih berfungsi sebagai poster informatif daripada sebuah rambu regulasi yang efektif. Ditinjau dari landasan teori, rambu ini memuat informasi berlebihan yang tidak esensial untuk fungsi utamanya, seperti detail Peraturan Daerah dan berbagai kontak aduan. Hal ini bertentangan dengan prinsip signage yang efektif, di mana informasi harus disampaikan secara ringkas dan jelas agar mudah dipahami oleh audiens. Kepadatan informasi ini pada akhirnya mengganggu keterbacaan (*legibility*) dan visibilitas pesan inti, yaitu "KAWASAN TANPA ROKOK". Selain itu, penggunaan material kertas *artpaper* yang tidak tahan lama untuk rambu di ruang publik menunjukkan inkonsistensi dan kegagalan dalam membangun identitas visual yang kuat dan terkelola dengan baik untuk masjid.

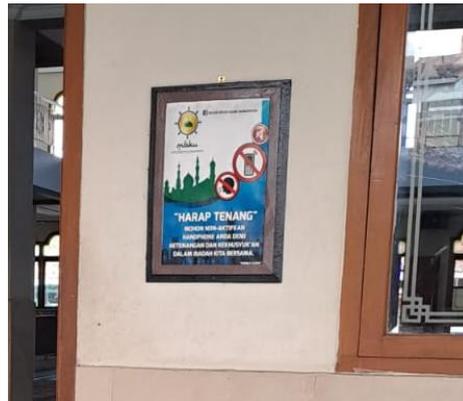
Figure 2. Signage Himbauan untuk Mengecilkan Suara

Dari sudut pandang *Environmental Graphic Design* (EGD), rambu imbauan untuk menjaga ketenangan ini gagal menerapkan prinsip hierarki visual yang fundamental. Desainnya terlalu ramai dengan elemen grafis dekoratif yang justru menutupi piktogram sebagai penanda utama pesan. Teori EGD menyatakan bahwa elemen grafis harus diatur secara strategis untuk membantu pengguna memahami informasi secara cepat dan intuitif. Ketika visual pendukung lebih dominan daripada pesan inti, efektivitas komunikasi menurun drastis. Desain yang menyerupai poster ini juga menciptakan inkonsistensi visual di seluruh lingkungan masjid, sehingga melemahkan upaya pembentukan identitas visual yang seragam dan mudah dikenali.

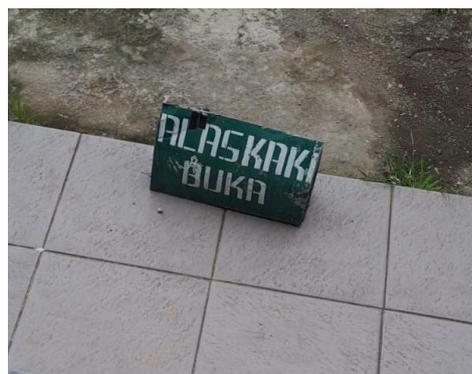
Figure 3. Signage Himbauan untuk Membuka Alas Kaki di Batas Suci

Kondisi rambu batas suci ini secara jelas menggambarkan masalah durabilitas material dan kurangnya pemeliharaan, yang secara langsung berdampak pada fungsionalitasnya. Warna dan tulisan yang telah memudar membuat rambu ini sulit untuk dilihat dan dibaca, sehingga gagal memenuhi fungsinya secara optimal. Hal ini tidak sejalan dengan standar yang diamanatkan, di mana sebuah rambu harus jelas dan mudah terlihat agar fungsinya tercapai. Kondisi yang tidak terpelihara ini mengindikasikan ketiadaan sistem pengelolaan rambu yang baik dan pada akhirnya mengurangi kualitas pengalaman pengguna (*user experience*).

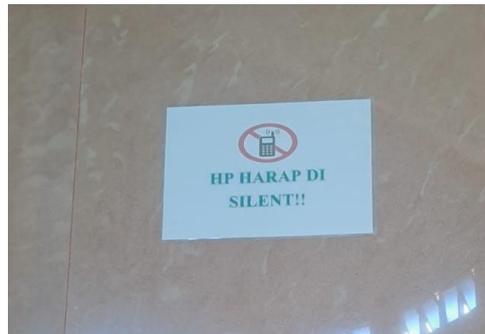
Figure 4. *Signage* Himbauan untuk Mematikan Notifikasi Telepon Seluler

Rambu ini merupakan contoh nyata kegagalan dalam menerapkan prinsip dasar keterbacaan (*legibility*) dalam desain komunikasi visual. Penggunaan warna teks yang memiliki kontras rendah dengan latar belakangnya membuat pesan "HP HARAP DI SILENT!!" menjadi sulit terbaca, terutama dari jarak jauh. Padahal, keterbacaan adalah faktor terpenting yang memastikan sebuah signage dapat menyampaikan pesannya dengan efektif. Lebih

lanjut, pemilihan material berupa kertas HVS ukuran A4 menunjukkan sifat temporer dan inkonsistensi yang parah, yang gagal menciptakan sense of place yang profesional dan terawat, salah satu tujuan utama dari disiplin EGD.

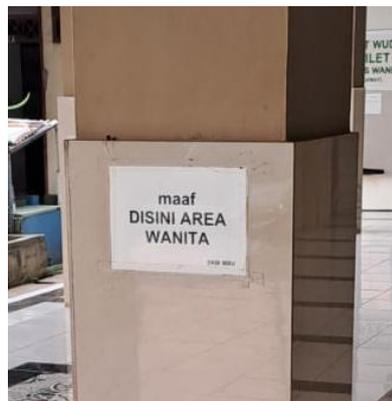
Figure 5. *Signage* Himbauan Area Khusus Jemaah Wanita

Efektivitas rambu area khusus wanita ini terhambat oleh dua kelemahan utama: *copywriting* yang kurang tegas dan ketiadaan elemen piktorial. Penggunaan kata "maaf" dalam sebuah rambu regulasi dinilai mengurangi ketegasan pesan yang seharusnya berfungsi sebagai pembatas akses yang jelas. Di sisi lain, absennya piktogram atau simbol wanita membuat rambu ini tidak inklusif dan berpotensi tidak dapat dipahami oleh jemaah dengan keterbatasan visual, seperti buta huruf atau penglihatan yang menurun, serta pengunjung yang mungkin tidak fasih berbahasa Indonesia. Signage yang dirancang dengan baik harus mempertimbangkan pemahaman universal untuk dapat melayani audiens yang beragam.

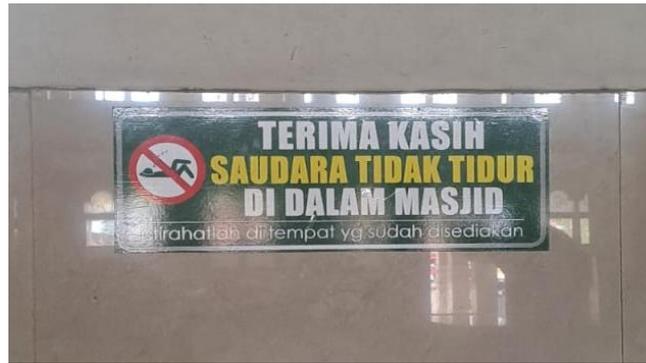
Figure 6. Signage Larangan Tidur di Dalam Masjid

Dibandingkan dengan rambu lainnya, rambu larangan tidur ini menunjukkan kualitas yang lebih baik dari segi material dan keterbacaan. Penggunaan bahan yang lebih tahan lama serta typeface yang tebal dan tegas berhasil menyampaikan pesan dengan lebih efektif dan jelas. Hal ini sejalan dengan prinsip dasar bahwa signage harus dirancang untuk dapat bertahan dalam jangka panjang. Meskipun demikian, rambu ini masih berdiri sendiri secara visual dan belum menjadi bagian dari sebuah sistem yang terpadu. Untuk dapat secara efektif memperkuat identitas visual masjid, desainnya perlu diselaraskan dengan rambu-rambu lainnya melalui sebuah panduan standar grafis atau Graphic Standard Manual (GSM).
