Perubahan Fasad pada Gerai di Kawasan Kuliner Taman Sangomang Kota Palangka Raya

Dewina Maharani ^{*1}, Esterliani ², Chyntia Nathalia ³, Herwin Sutrisno ⁴

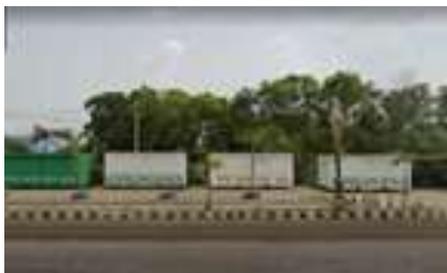
Gambar 2. Tampak Awal Gerai Kontainer 1 (Sumber: Google Street, 2019)

Menurut penanggung jawab dari gerai seafood 031 (Gambar 2), penyewa (pemilik gerai container) hanya dijatahkan 1 gerai container saja. Tetapi karena kebutuhan ruang yang sangat terbatas pemilik dari gerai container 1 menyewa kedua gerai disampingnya dengan tujuan untuk menambahkan kebutuhan ruang yaitu aktivitas pengunjung yang ingin makan ditempat terpenuhi atau dapat nyaman saat menikmati makanan yang dipesan. Selain itu pemilik gerai container 1 menambah beberapa meter dari belakang container untuk dijadikan dapur kotor, agar terlihat lebih rapi dan bersih pada bagian gerai containernya.

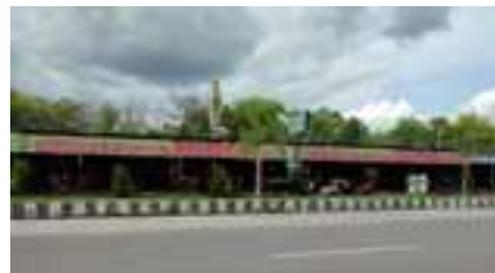
Gambar 3. Tampak Sekarang Gerai Kontainer 1 (Sumber: Doc Pribadi, 2021)

Pada gerai container 1 menambahkan atap yang bermaterial dari baja ringan yang diletakan pada area tempat makan bahkan pada belakang gerai container. Pemilik gerai container 1 ini pun merubah warna gerainya yang tadinya berwarna kuning menjadi warna hijau. Bahkan, pemilik gerai menambahkan beberapa spanduk yang mengidentikan gerai seafood tersebut ketika sebelum berpindah ke Taman Sangomang. Pada ruangan yang berada di belakang container ini menggunakan atap seng sebagai pembatas antara gerai disebelahnya maupun tali air pada belakang gerai container.

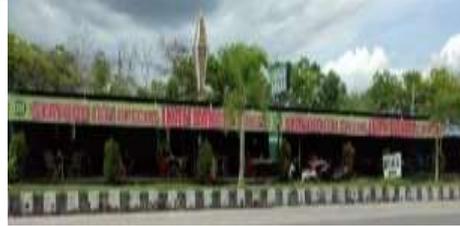
Ornamen (Signage)

Ornamen (*Signage*) pada gerai ini berupa sign dengan tulisan nama gerai Seafood 031.

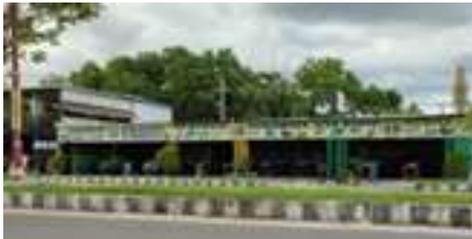
Gambar 8. Tampak Sekarang Gerai Kontainer 2 (Sumber: Data Pribadi, 2021)

Menurut wawancara lebih lanjut alasan pemilik gerai container 2 (Gambar 8) mengubah tatanan gerai kontainer didasari oleh beberapa faktor yaitu, permintaan langsung dari Walikota Kota Palangka Raya agar kawasan Taman Kuliner Tunggal Sangomang tidak terlihat kumuh sehingga diminta untuk mengubah bentuk tatanan gerai kontainer agar terlihat lebih menarik, bentuk tatanan kontainer lama juga tidak dapat memenuhi beberapa kebutuhan yang diinginkan penjual seperti area memasak dan mencuci yang lebih nyaman dan luas memberikan kenyamanan bagi pengunjung yang datang ke gerai dalam tiap kondisi cuaca, penjual juga menyampaikan bahwa bentuk kontainer lama sangat tidak aman sehingga ia memutuskan untuk membangun gerainya dengan bentuk bangunan semi permanen yang dapat ditutup keseluruhan agar dapat terhindar dari pencurian.

Sama dengan gerai container 1, pemilik gerai container 2 juga menambahkan atap yang bermaterial dari baja ringan yang diletakan pada area tempat makan bahkan pada belakang gerai container. Pemilik gerai container 1 ini pun merubah warna gerainya yang tadinya berwarna kuning menjadi warna hijau ditambahkan dengan tekstur kayu pada meja makan yang menjadikan karakteristik dari gerai container seafood yang memberikan suasana tenang dan teduh ketika menikmati hidangan. Namun karena pada gerai container 2 ini bersifat semi permanen maka material yang digunakan oleh pemilik untuk membatasi area gerai container

menggunakan bata ringan. Dan pemilik gerai menggunakan folding gate lipat yang untuk bagian depan gerai kontainernya.

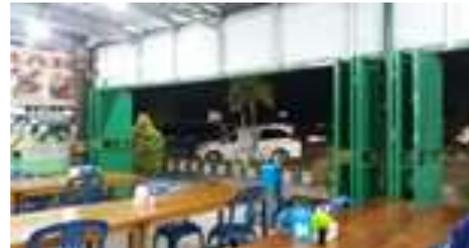
Gambar 9. Tampak Dalam Sekarang Gerai Kontainer 2 (Sumber: Data Pribadi, 2021)

Penjual menyampaikan bahwa gerainya mulai beroperasi setelah perubahan tatanan telah selesai dilakukan, penjual juga menambahkan 2 kontainer lagi dengan sistem beli bukan sewa untuk memperluas kawasan gerai yang ia miliki, menurut penjual dengan semakin luasnya area makan bagi pengunjung dapat menarik minat pengunjung yang datang berkelompok atau lebih dari 2 orang untuk datang karena merasa nyaman dengan luasnya area dan banyaknya tempat duduk yang disediakan dalam satu area makan.

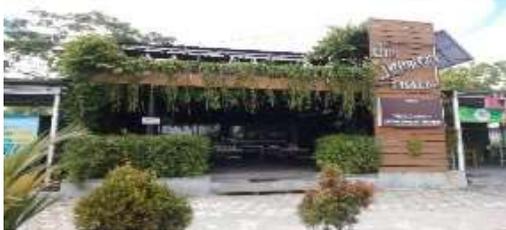
Komponen Fasad	Gerai Kontainer 3
Penambahan Bentuk Warna	Penambahan bentuk menambah ke atas dengan bentuk yang sama mengikuti luasnya wilayah untuk 1 gerai.

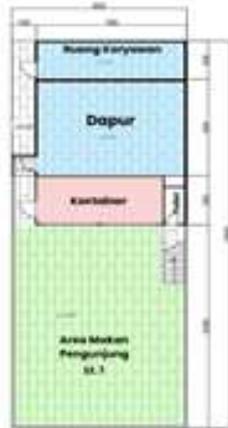
Gambar 18. Denah Sekarang Gerai Kontainer 3 (Sumber: Data Pribadi, 2021)

Kebutuhan pengunjung yang datang tidak hanya 4 hingga 8 orang saja yang ingin makan di gerai container ini membuat pemilik Café Jawaara menambahkan tingkatan 1 level lagi diatas, sehingga kebutuhan pengunjung dapat terpenuhi. Dan juga untuk kebutuhan karyawan yang bekerja di Café Jawaara disediakan atau pemilik menambahkan bangunan di belakang Café sebuah ruangan bangunan yang berukuran 6meter untuk kebutuhan dapur dan ruang istirahat karyawan.

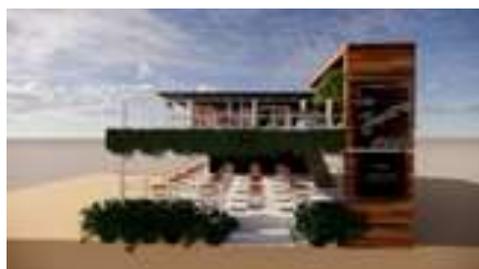
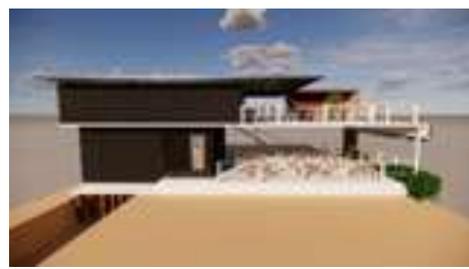
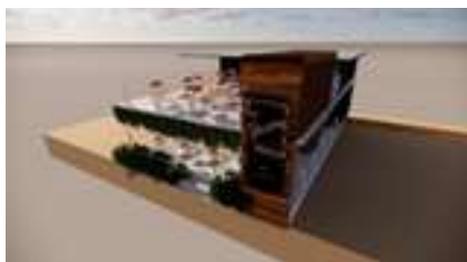
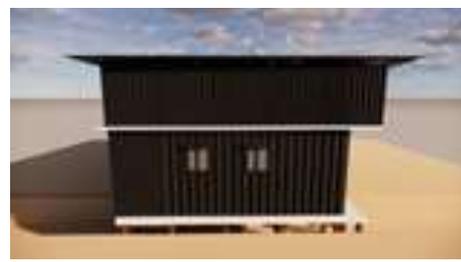
Gambar 19. Bentuk sekarang gerai kontainer (Sumber: Data Pribadi, 2021)

<p>Pada fasad bermaterial tanaman. Dan menggunakan kayu ulin dan beton. Dan baja ringan untuk bagian gerai container, atap pada lantai dua dan struktur pada bagian dapur.</p>
Tekstur	Tekstur yang dihasilkan pada fasad ini berupa tekstur kasar.
Ornament (Signage)

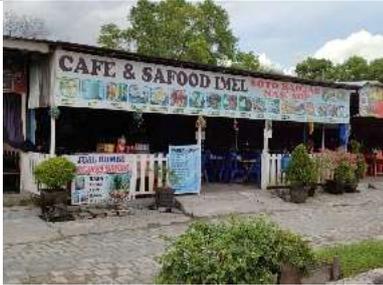
Komponen Fasad	Gerai Kontainer 4
Penambahan Bentuk	Bentuk bangunan dilihat dari denahnya merupakan persegi panjang ke belakang sedikit melebihi dari wilayah kontainer sebenarnya sebagai wujud penambahan wilayah sebagai tempat tinggal pemilik.
Warna

<p data-bbox="675 616 1228 651">Pada fasad gerai dominan dihiasi warna putih.</p>
Material	Material fasad gerai bangunan berupa kayu, sebagai dinding dan struktur bangunan.
Tekstur	Tekstur berasal dari kayu yang diperhalus kemudian dicat putih menghasilkan tekstur yang licin.
Ornament (Signage)

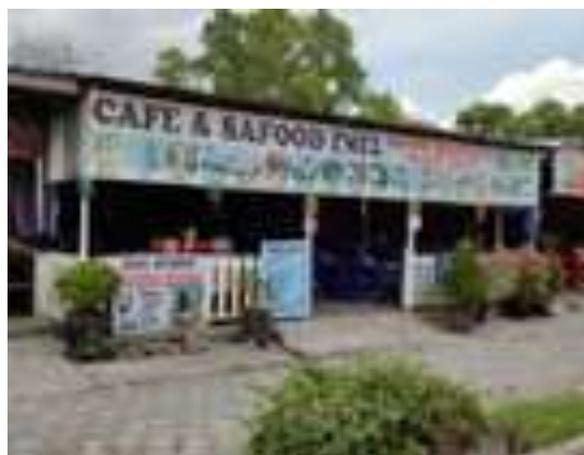
Gambar 20. Tampak Sekarang Dari Gerai Kontainer 4
(Sumber: Doc Pribadi, 2021)

Perubahan pada gerai container 4 ini dengan penambahan fungsi gerai sebagai rumah tinggal, menambahkan berupa pagar di sekeliling gerai untuk menjadi pembatas wilayah, penambahan spanduk, dan memodifikasi warna pada gerai yang memperlihatkan ciri khas pemilik gerai container 4 ini. Gerai ini mengalami penambahan yang cukup banyak pada bagian belakang kontainer, untuk bagian rumah tinggal mengambil 2 meter area belakang wilayah gerai kontainer untuk dibangun menjadi wilayah milik penjual.
